Sanierung der Museggmauer – Abschnitt Zytturm

Schlussbericht zur ökologischen Baubegleitung

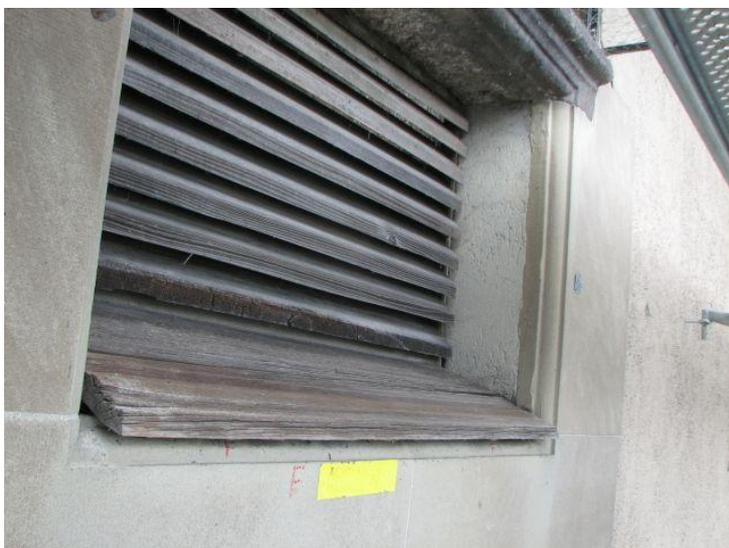
Abbildung 1: Unter dem Holzsim des Glocken-Fensters konnte das bestehende Spaltquartier von Rauhaut- oder anderen kleinen Fledermausarten erhalten werden.

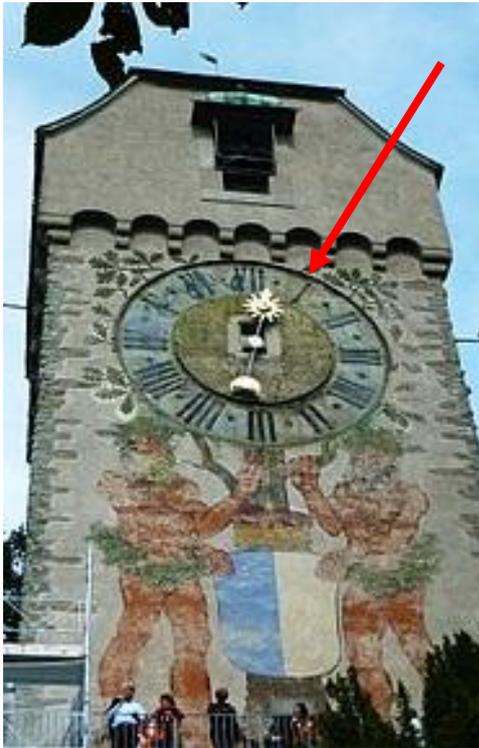
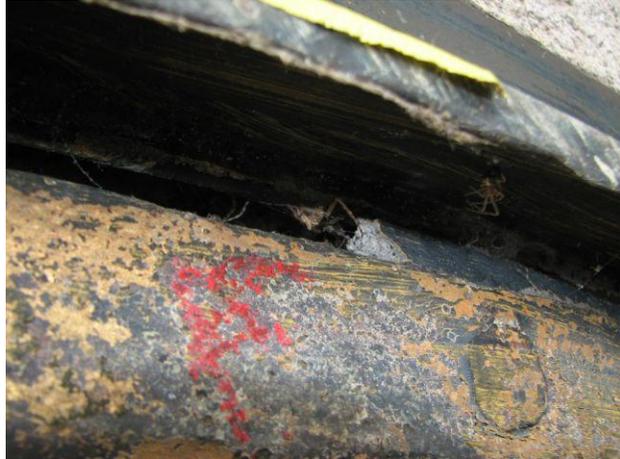
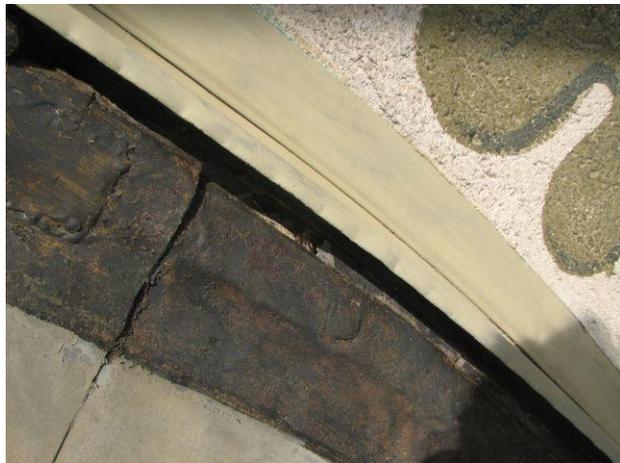
Abbildung 2: Auch das Spaltquartier am rechten oberen Rand des Zifferblattes blieb erhalten. Oben rechts vor und unten rechts nach der Sanierung.

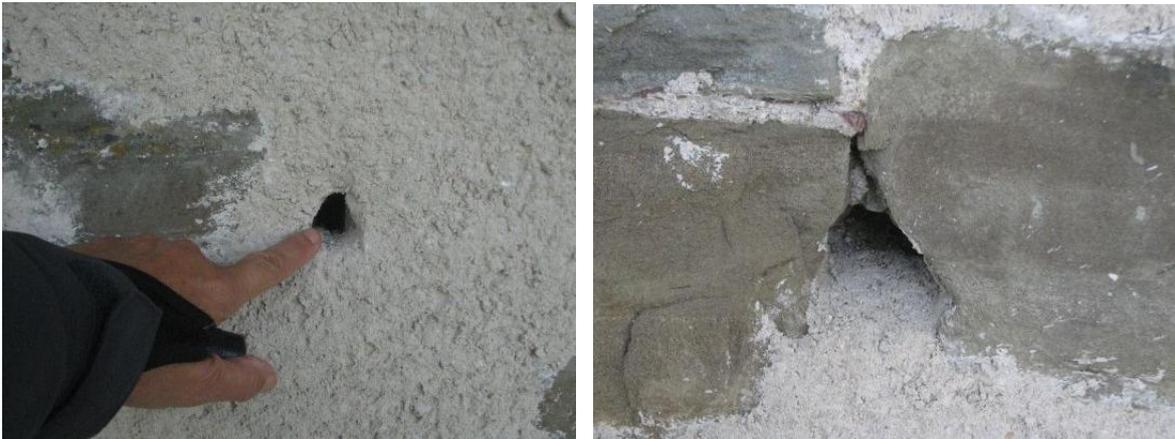
Abbildung 3: Zwei Beispiele von Fledermaushöhlen

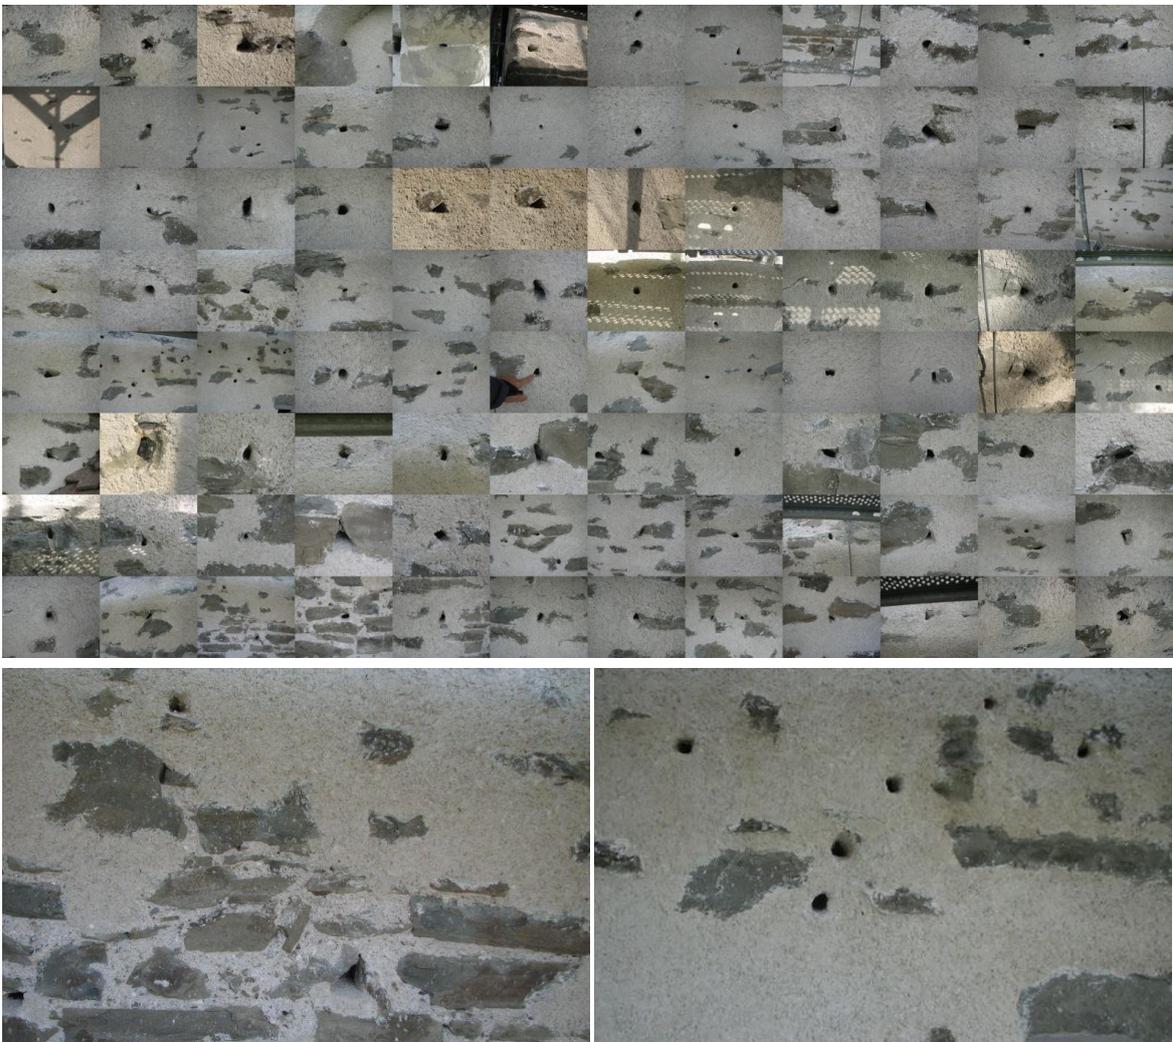
Am ganzen Turm wurden insgesamt mindestens 100 Löcher und Spalten für Fledermäuse belassen! Den Handwerkern gebührt an dieser Stelle einmal ein grosses Lob!

Abbildung 4: Insgesamt wurden über 100 Unterschlüpfе für Fledermäuse geschaffen bzw. erhalten.

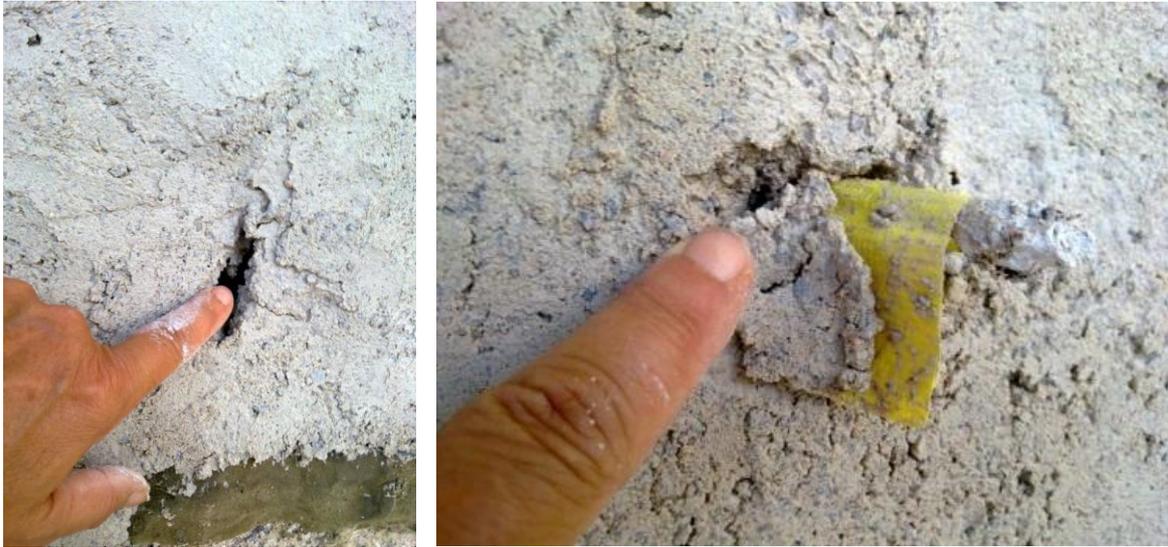
Abbildung 5: Wenn auch nicht jedes markierte Loch wunschgemäß erhalten wurde, fällt die Bilanz sehr erfreulich aus.

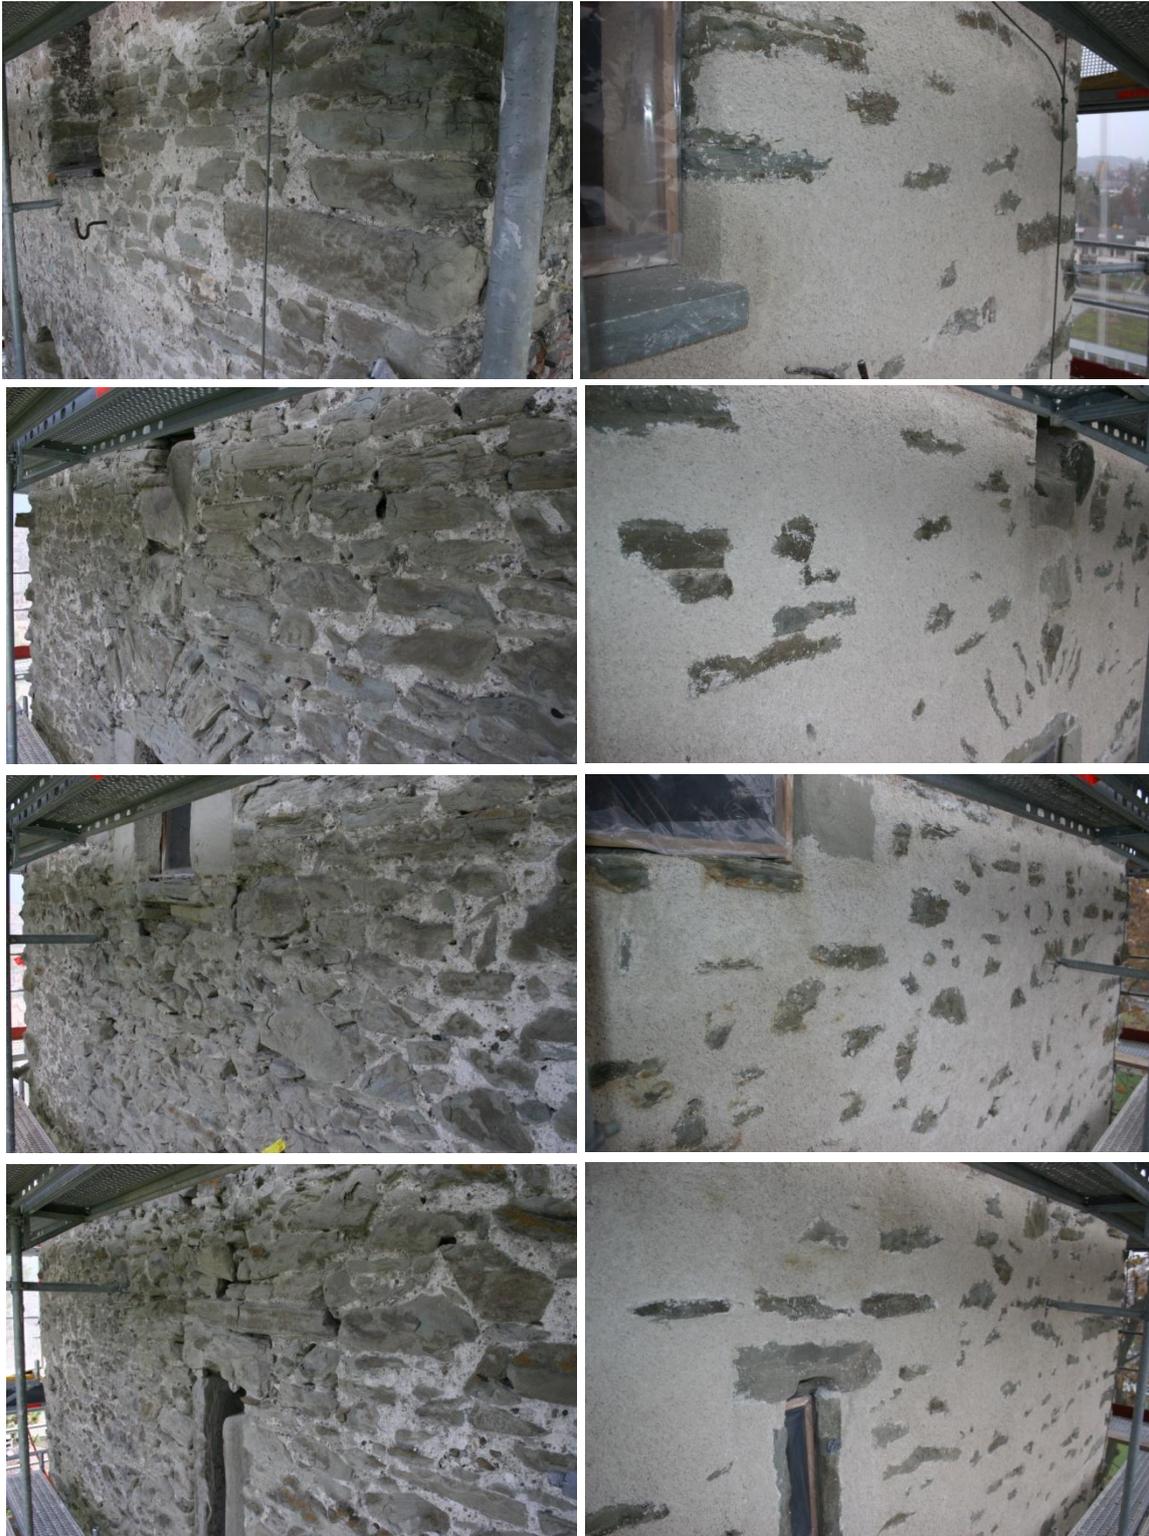
Abbildung 9: Ausschnitte vor (links) und nach (rechts) der sanften Sanierung. (Fotos: Sebastian Meyer)

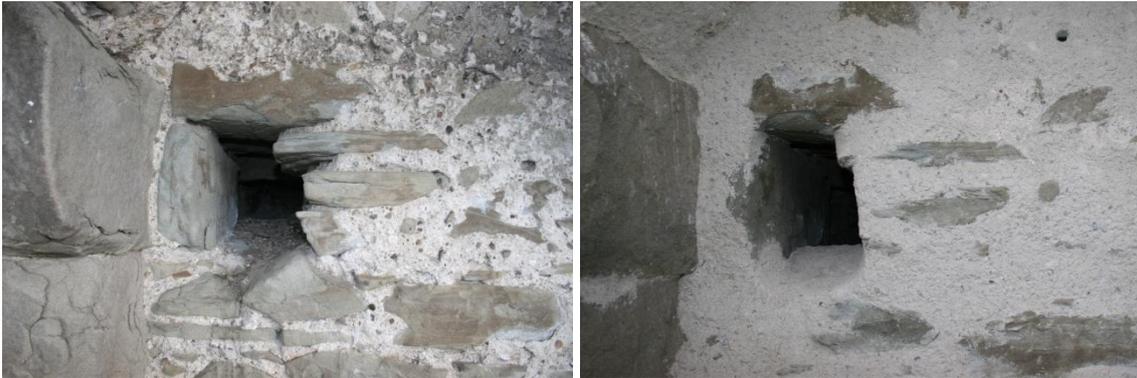
Abbildung 10: Arkadenbogen mit einem Dohlen-/Gänsesäger-Loch vor (links) und nach (rechts) der sanften Sanierung. (Fotos: Sebastian Meyer)

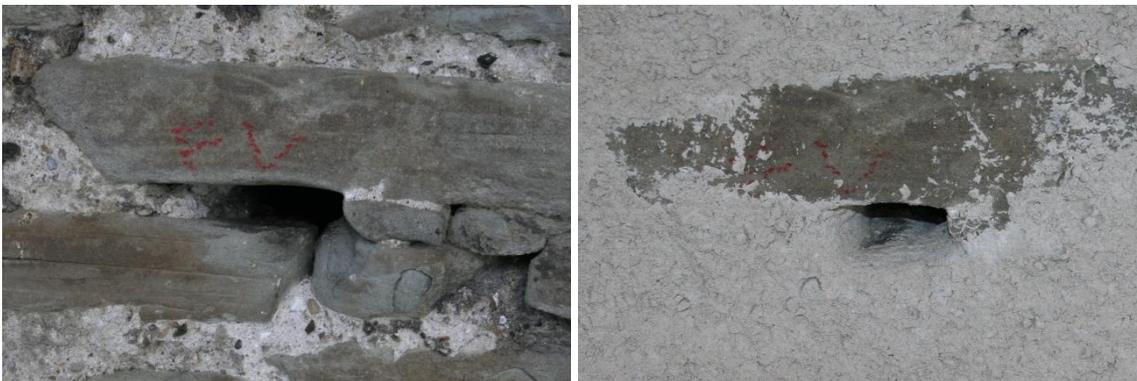
Abbildung 11: Mauersegler-/Fledermaus-Loch vor (links) und nach (rechts) der sanften Sanierung. (Fotos: Sebastian Meyer)

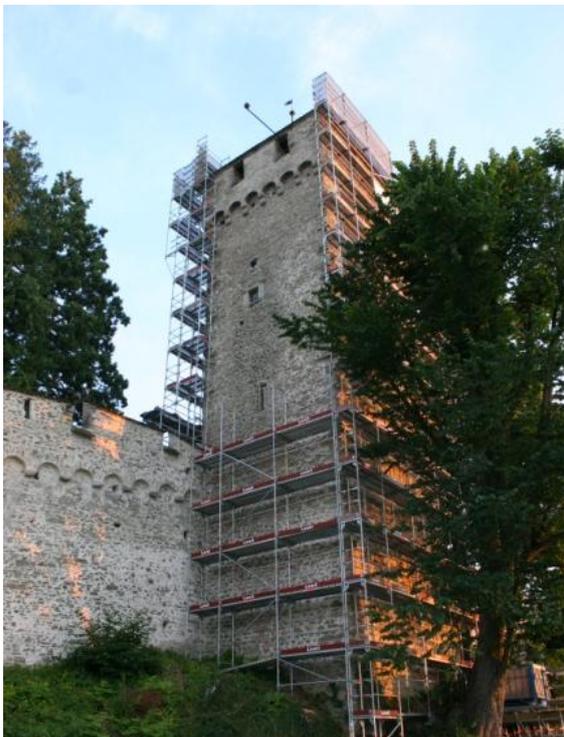
Abbildung 13: Gerüstlücke auf der Ostseite. (Foto: Sebastian Meyer)

Um den Mauerseglern während der Brutzeit von Ende April bis Mitte Juli den Zugang zu ihren angestammten Brutplätzen zu ermöglichen, wurde beim Gerüstbau besondere Rücksicht genommen. Als erstes wurde auf der West-, Nord- und Ostseite, auf ein Gerüstnetz verzichtet. Als zweites wurde auf der Ostseite eine grosse Gerüstlücke eingerichtet, um den hier brütenden Mauerseglern den Anflug zu ihren Nistplätzen zu ermöglichen.

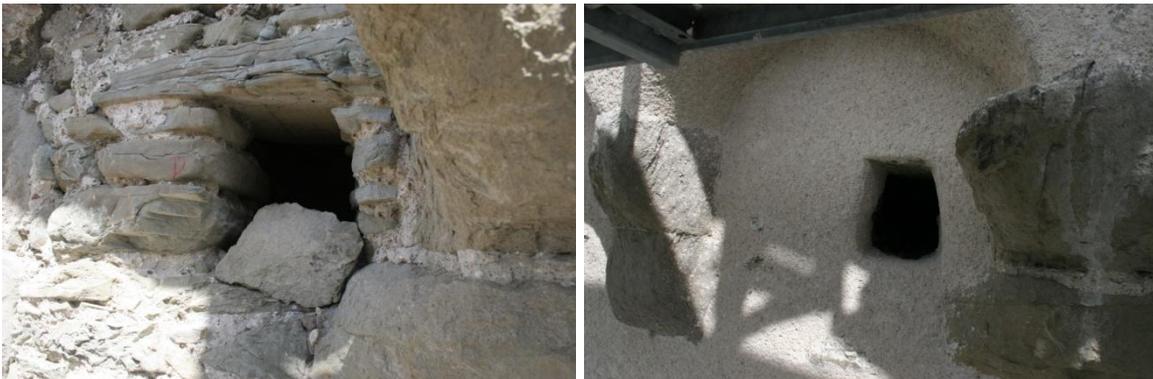
Die kartierten Gänsesäger-, Dohlen- und Mauersegler-Löcher konnten bei der Sanierung grösstenteils erhalten, teilweise sogar stabilisiert werden. Ein Gänsesäger-Loch wurde soweit verkleinert, dass es für Gänsesäger nicht mehr zugänglich, für Dohlen aber weiterhin nutzbar ist. Denn bei diesem Loch sprangen die Jungen teils auf der Südseite teils auf die Nordseite der Museggmauer hinunter, was zwangsläufig zu Verlusten führte.

Abbildung 14: Problematisches Gänsesäger-Loch vorher (links; mit hineingestelltem Stein) und nachher (rechts). (Fotos: Sebastian Meyer)

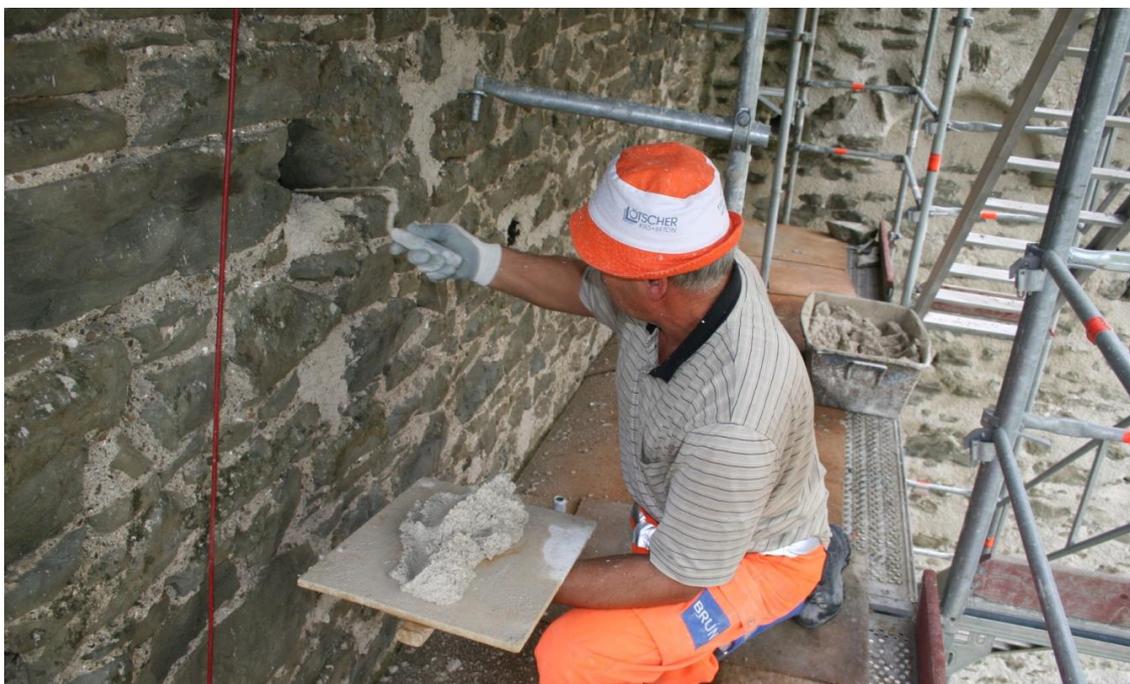
Abbildung 15: Hier wird vorsichtig und gezielt neuer Verputz aufgetragen. (Foto: Sebastian Meyer)

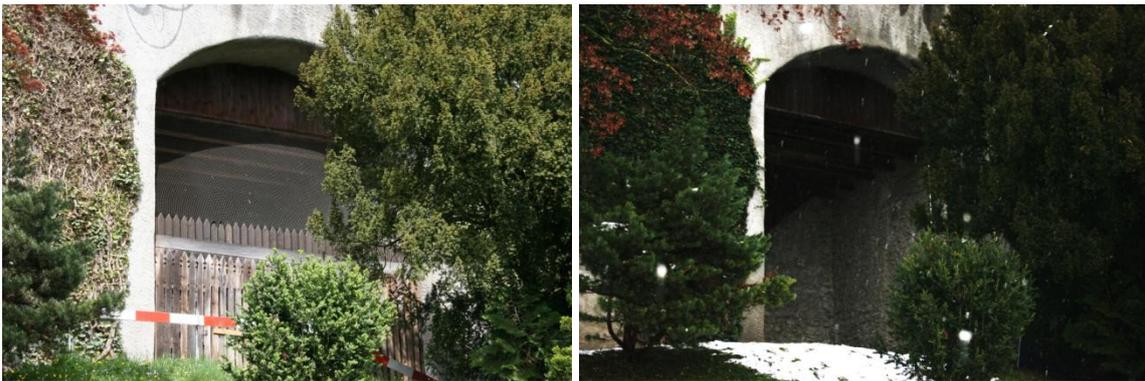
Abbildung 16: Eingang auf der Südseite vor der Neugestaltung mit Lattenzaun und Taubenabwehrnetz (links) und ohne Absperrung (rechts), auch noch ohne die neue Verglasung. (Fotos: Sebastian Meyer)

Zusätzlich zur eigentlichen Sanierung des Zytturm-Gemäuers sollte der südliche Eingang im Zusammenhang mit dem neu einzurichtenden Uhrenmuseum im Zytturm neu gestaltet werden. Der alte Lattenzaunverschluss mit dem oben anschliessenden Taubenabwehrnetz soll durch eine Verglasung ersetzt werden. Dabei soll ein möglichst vogelfreundliches Glas verwendet werden, um der Vogelschlagproblematik vorzubeugen. Es ist ein sehr spiegelarmes Glas zu verwenden, das nach Möglichkeit noch zusätzlich behandelt ist oder mit Klebfolien für Vögel sichtbar gemacht wird.

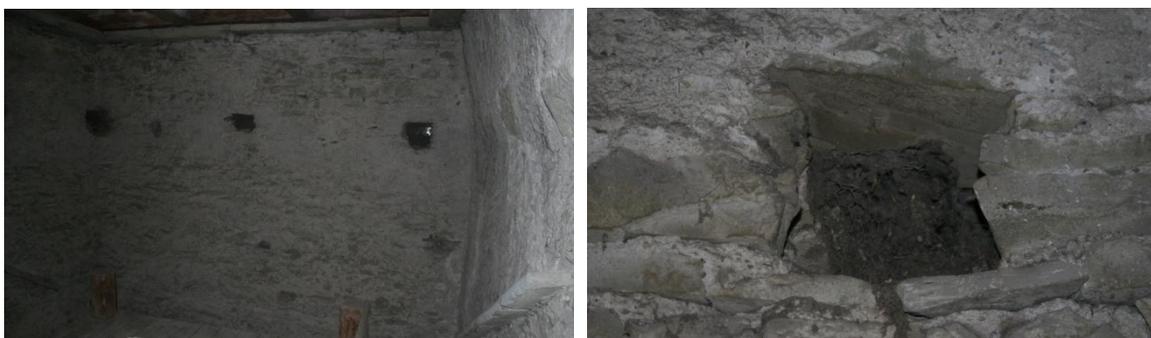
Abbildung 17: Gänsesäger-Löcher am der Ostfassade von innen, vor der sanften Sanierung (links) und ein einzelnes Loch (rechts). (Fotos: Sebastian Meyer)

Im Zusammenhang mit dem einzurichtenden Uhrenmuseum wurde auch die Frage diskutiert, wie mit den durchgängigen Löchern, welche von Dohlen und Gänsesägern benutzt werden, umzugehen ist. Diese sind mit einem einfachen Maschendrahtgitter, welches vom Turminnern recht lose in die Öffnung hineingeschoben worden ist, verschlossen und so für Dunenfedern und Staub durchlässig. Aus ornithologischer Sicht spricht nichts gegen ein Verschliessen der Löcher vom Turminnern, sofern die Tiefe der Nischen dadurch nicht markant verkleinert wird. Denkbar wäre auch die Montage eines Fliegengitters.

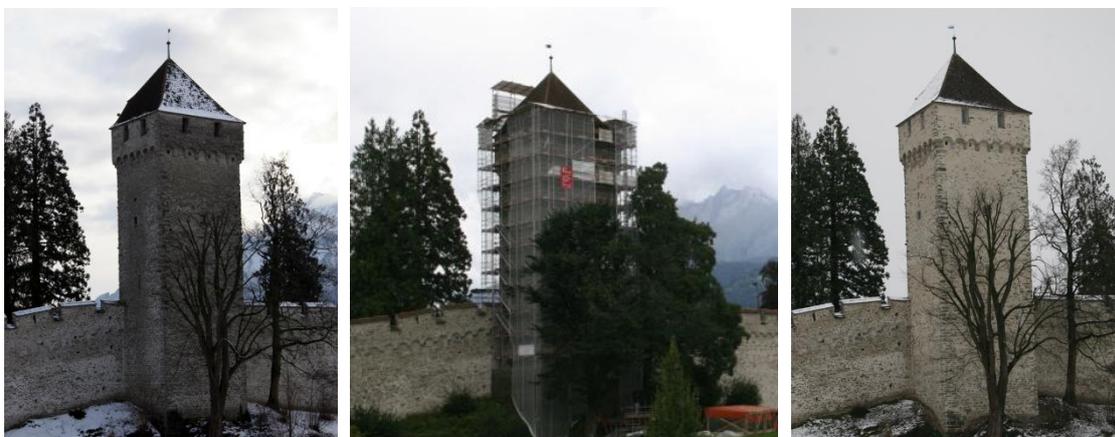
Abbildung 18: Zytturm vor (links), während (Mitte) und nach (rechts) der sanften Sanierung. (Fotos: Sebastian Meyer)

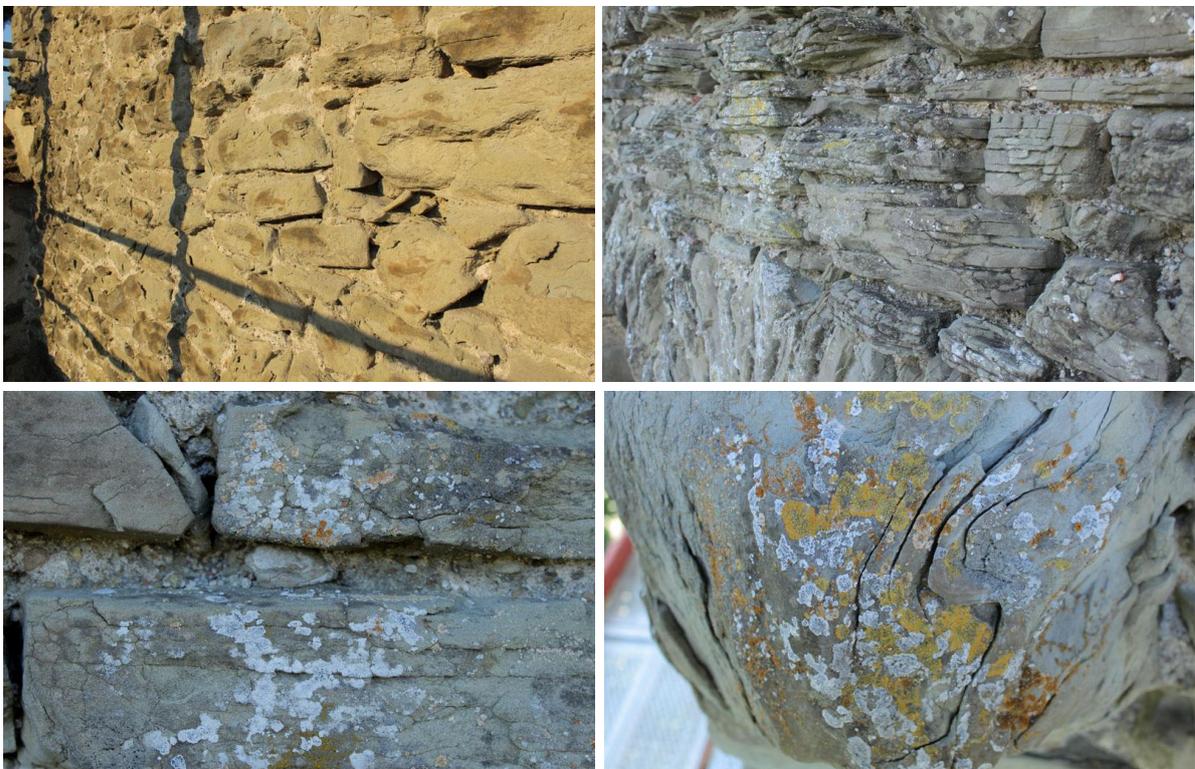
Mit Ausnahme der Südseite - mit dem flächigen, gut erhaltenen Putz, dem Wandgemälde und dem Zifferblatt - sind die Oberflächen der Mauern insgesamt in sehr schlechtem Zustand. Der Putz ist nur noch an wenigen Stellen flächig vorhanden und entsprechend sind grosse Flächen durch den offenen Sandstein geprägt. Dieser schalt vielerorts ab oder ist durch die Witterungseinflüsse tief erodiert oder spröde. Trotzdem konnte sich, bedingt durch die beiden davor stehenden mächtigen Bäume, welche vor noch grösseren Witterungseinflüssen schützen und für ein günstiges, feuchtes Mikroklima sorgen, stellenweise eine sehr deckungsreiche, jedoch nicht speziell artenreiche Flechtenvegetation einstellen. Bei den einzelnen regelmässig vorkommenden Flechten handelt es sich um weit verbreitete Gesteinsbewohner. Durch die teilweise tiefe Erosion der Mauerflächen entstanden um die mehrheitlich offen liegenden Sandsteinblöcke auch diverse horizontale Flächen, welche von Arten besiedelt sind, welche sonst primär auf den Sandsteinabdeckungen der Mauerscharten anzutreffen sind.

Abbildung 19: Der offen liegende Sandstein ist an den meisten Orten stark erodiert und sehr spröde.

- Aufgrund der gravierenden Schäden an den Mauerflächen und dem teilweise sehr spröden offen liegenden Sandstein ist vielerorts ohne oberflächliches Entfernen von losem Gesteinsmaterial keine nachhaltige Restaurierung möglich. Die notwendige Vorbereitung des Untergrunds für die auszuführenden Verputzarbeiten sollte möglichst schonend und mit Belassen möglichst vieler Flechtenlager auf intakten Sandsteinflächen erfolgen.

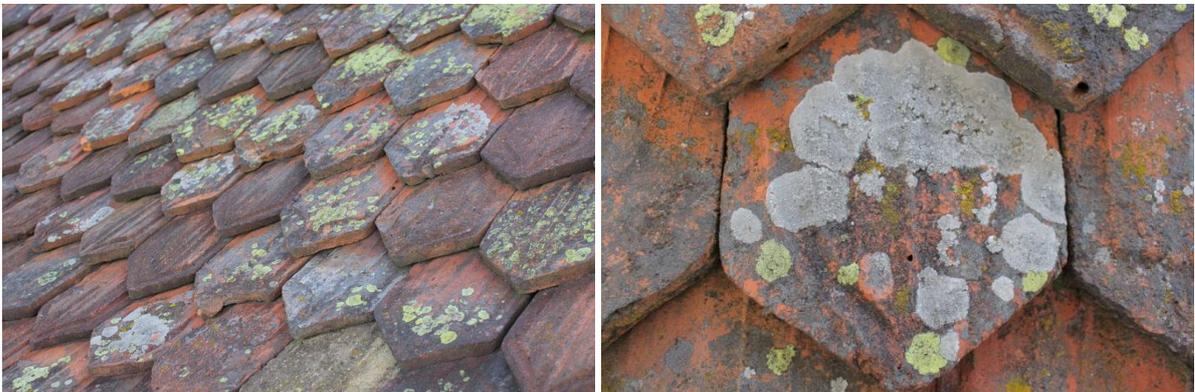
Das Dach ist in sehr gutem Zustand. Nur sehr wenige Ziegel sind schadhafte und entsprechend zu ersetzen. Auch die Partien der Firstziegel an den Dachkanten sind intakt und weisen nur wenig Mörtel, respektive schadhafte Stellen auf. Die Dachziegel sind aufgrund der Ungestörtheit in luftiger Höhe sowohl bezüglich der Deckung als auch der Arten sehr üppig mit Flechten bewachsen. Auf den Dachflächen der verschiedenen Expositionen konnten, soweit einsehbar, insgesamt 25 Flechtenarten nachgewiesen werden. Für die üblicherweise auf Baumrinde wachsende Strauchflechte *Ramalina pollinaria* ist es der erste Nachweis für die Museggmauer. Verschiedene Krustenflechten, so auch die auffällige, intensiv gelb gefärbte Landkartenflechte (*Rhizocarpon geographicum*) und die ähnliche *Rhizocarpon lecanorinum* wachsen auf dem Dach des Zyturms, wie bereits beim Wachturm, mit zahlreichen ausgedehnten Lagern. Düngungstolerante Arten sind wie auf dem Dach des Wachturms nur ganz vereinzelt vorhanden.

Abbildung 20: Das Ziegeldach ist weitgehend in gutem Zustand und trägt eine reiche Flechtenflora, mehrheitlich Krustenflechten.

- Die Dachziegel dürfen nicht gereinigt werden.
- Die Dachflächen und ihre Ziegel sollten möglichst komplett in ihrem ursprünglichen Zustand belassen werden. Wo aufgrund ihrer Schadhaftheit einzelne Ziegel zu ersetzen sind, sollten wo immer möglich ganze Dachziegel von der Museggmauer verwendet werden. Wo das nicht möglich ist, sollten alte Dachziegel mit vergleichbaren chemischen und physischen Eigenschaften eingesetzt werden.

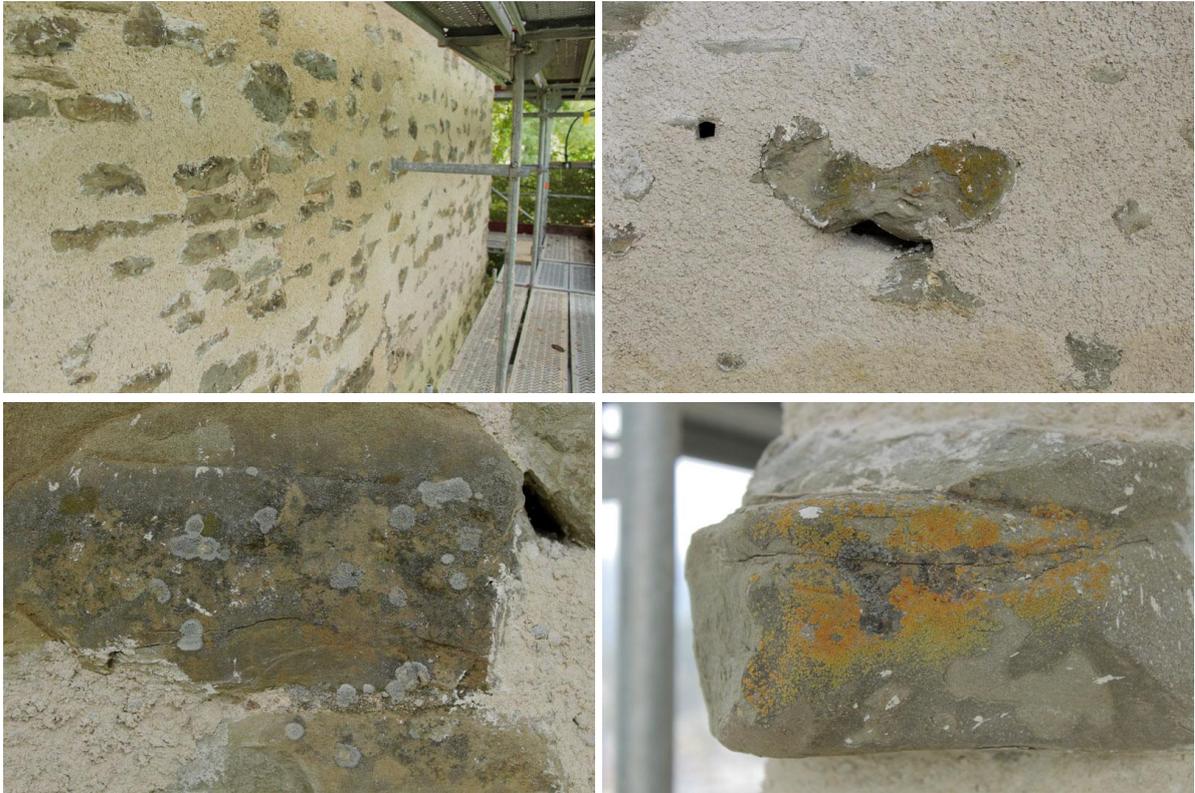
Für die nachhaltige Sanierung der Turmmauern waren grossflächige Restaurierungsarbeiten mit vorgängigem Entfernen des vielerorts sehr lockeren und spröden Sandsteins notwendig. Dabei wurden die Sandsteinflächen derart mechanisch vorbereitet, dass an vielen Stellen intakte Blöcke mit Flechtenbewuchs unverändert bleiben konnten. Anschliessend wurde der Putz so aufgetragen, dass die entsprechenden Blöcke mehrheitlich unversehrt blieben und die Flechten nun nach wie vor am Mauerwerk vorhanden sind. In den obersten Bereichen ist dies weniger der Fall, da dort die ursprünglichen Schäden teilweise sehr gravierend waren. Gegen unten nimmt die Anzahl der offenen Sandsteinblöcke und damit die verbliebenen Flechtenlager stetig zu.

Abbildung 21: Auch nach Abschluss der Arbeiten sind zahlreiche offene Sandsteinblöcke mit Flechtenlagern vorhanden, dies trotz notwendigen, teilweise grossflächigen Putzarbeiten.

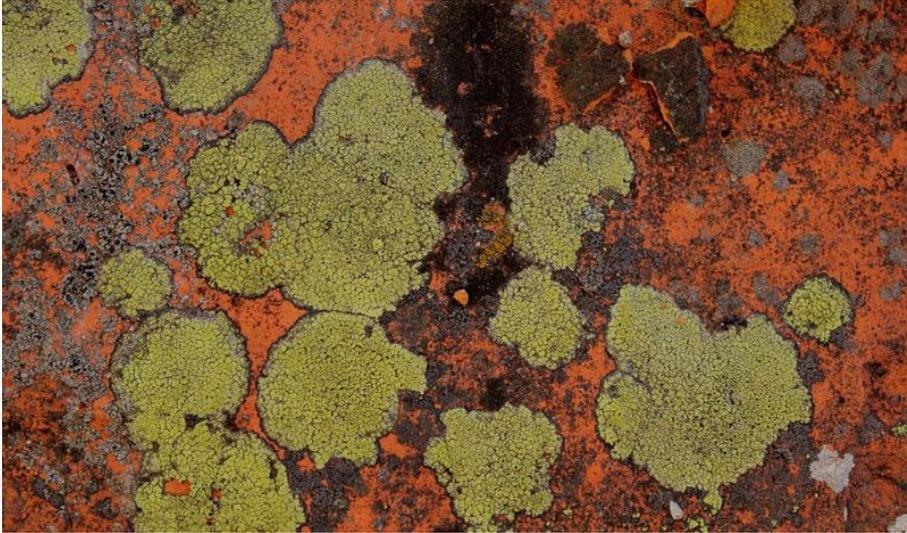
Abbildung 22: Die Lager der gelben Krustenflechten *Rhizocarpon lecanorinum* blieben auf dem Dach des Zyturms unversehrt erhalten.
