# Sanierung der Museggmauer – Abschnitt Zytturm – Schirmerturm

## Schlussbericht zur ökologischen Baubegleitung

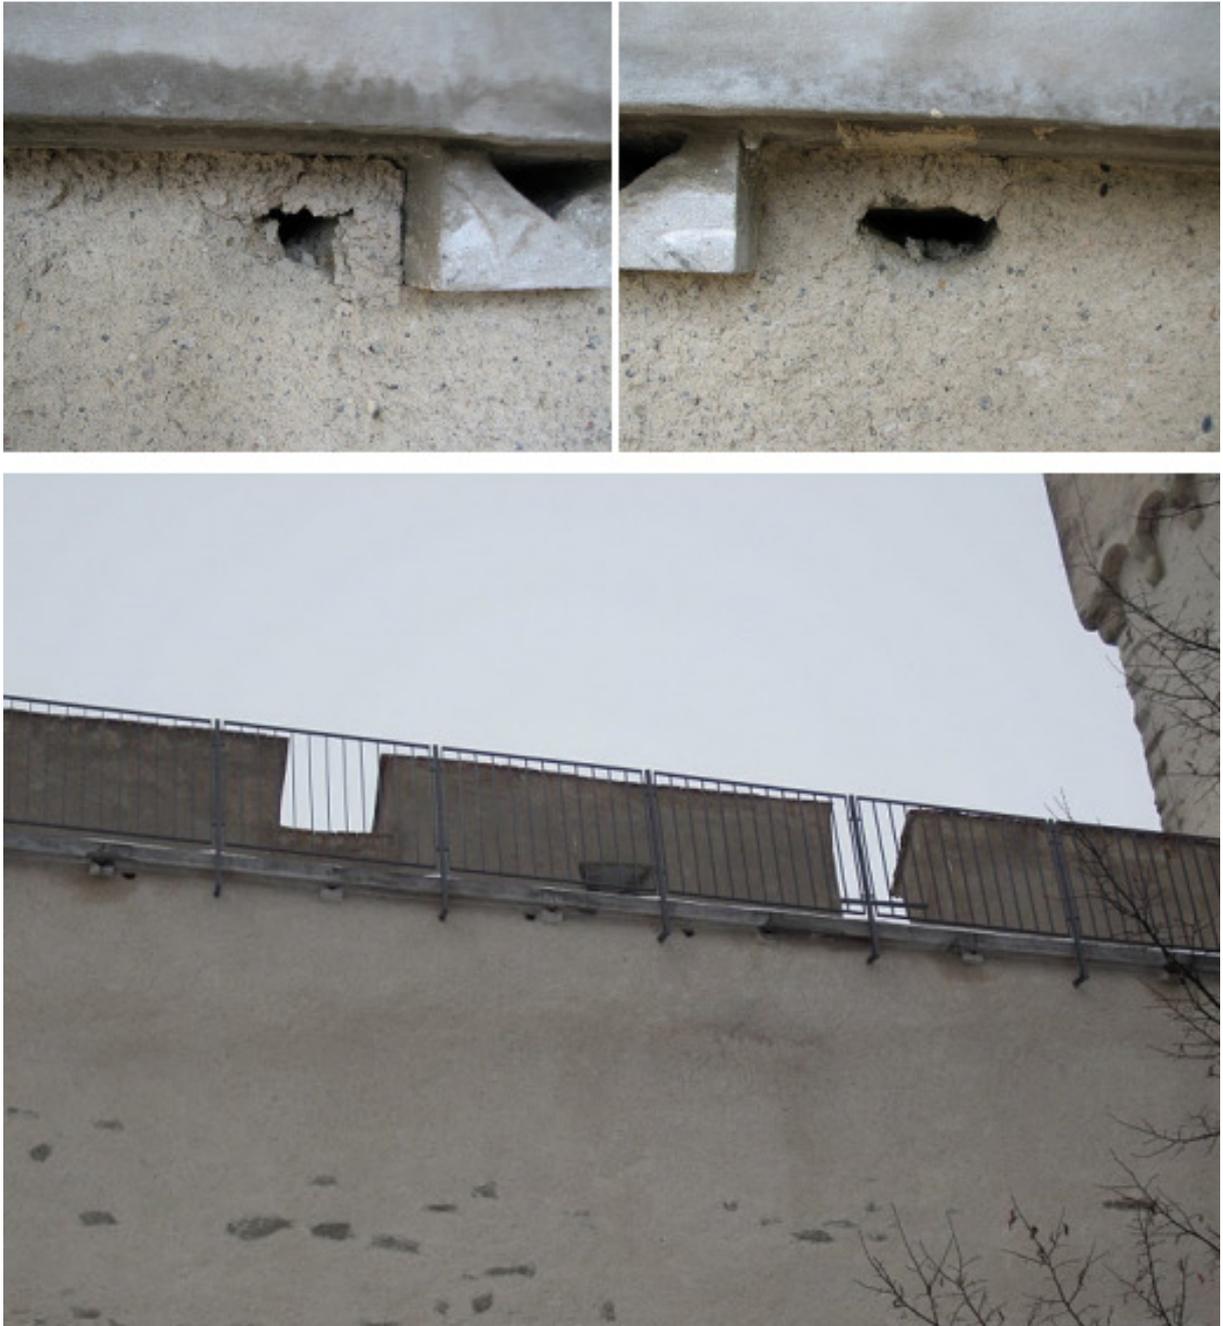
Abbildung 2: Auf der Südseite wurden mehrere Fledermaushöhlen unter den Gehplatten geschaffen (Fotos: Ruth Ehrenbold)

Die Südseite konnte für Fledermäuse erfreulicherweise aufgewertet werden, indem sechs neue Höhlen geschaffen wurden. Die Öffnungen sind teilweise etwas gross geraten, können dadurch aber auch von andern Kleintieren genutzt werden.

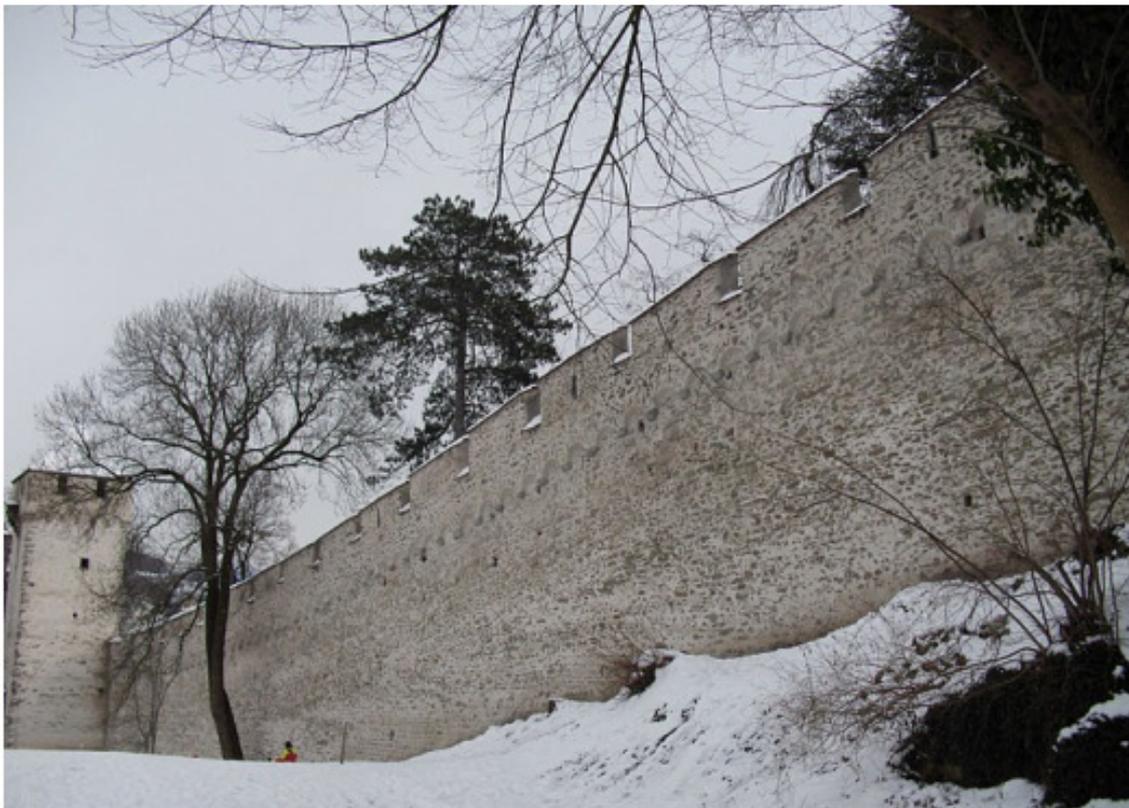
Abbildung 3: Der ganze Mauerabschnitt wurde auf der Nordseite sehr fledermausfreundlich saniert (Foto: Ruth Ehrenbold).

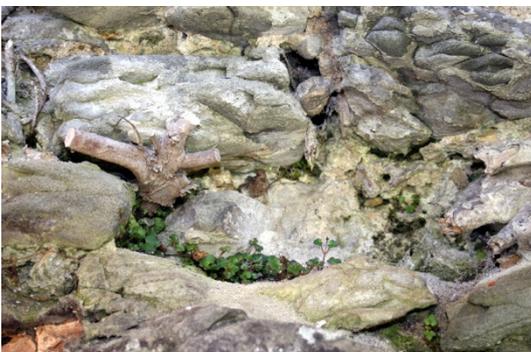
Abbildung 4: Durch ein Gehölz (Wurzelstock ist links im Bild erkennbar) stark verwitterte Stelle mit Bewuchs von Mauerzimbekraut. (Foto: Sebastian Meyer)

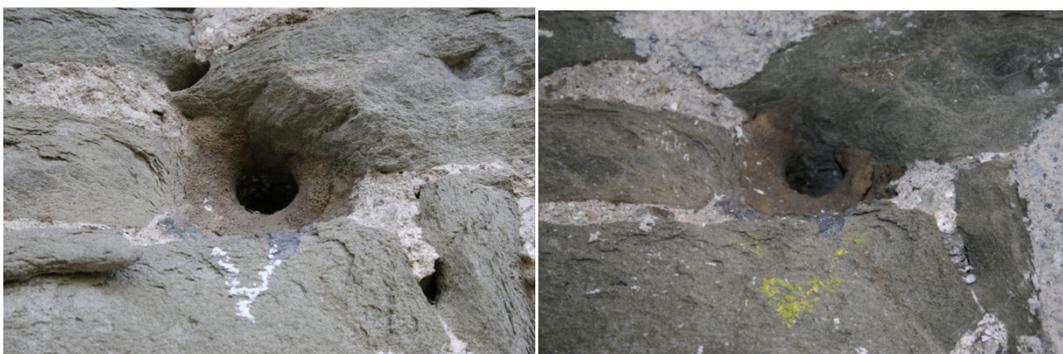
Abbildung 6: Kleiber-Brutplatz vor (links) und nach (rechts) der sanften Sanierung. (Fotos: Sebastian Meyer)

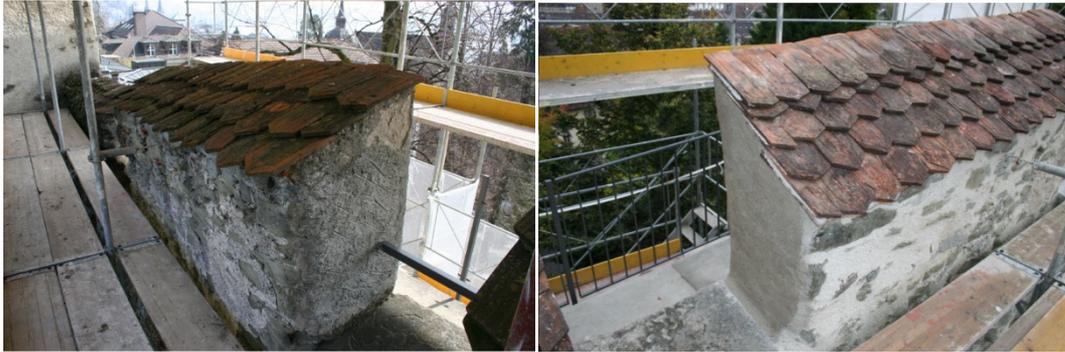
Abbildung 7: Dieselbe Zinne auf der Nordseite vor (links) und nach (rechts) der Sanierung. (Fotos: Sebastian Meyer)

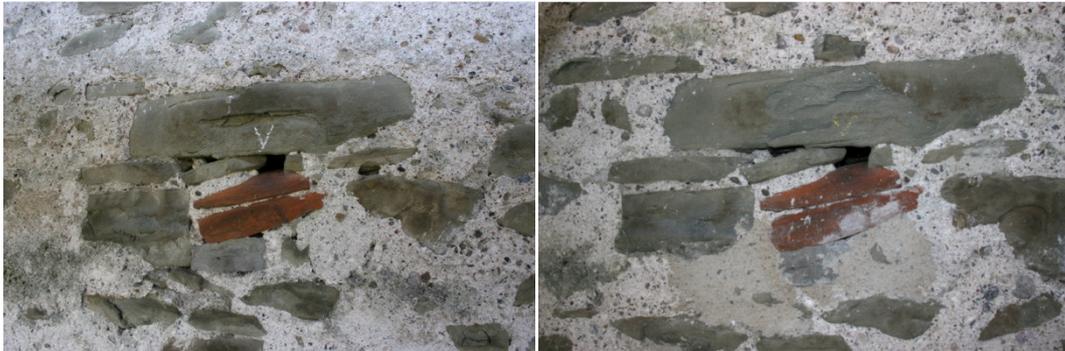
Abbildung 10: Mauersegler-Brutplatz vor (links) und nach (rechts) der sanften Sanierung (Fotos: Sebastian Meyer)

Die kartierten Mauersegler-Löcher konnten bei der Sanierung grösstenteils erhalten, teilweise sogar stabilisiert werden. Ebenso konnten die grösseren Nischen erhalten werden.

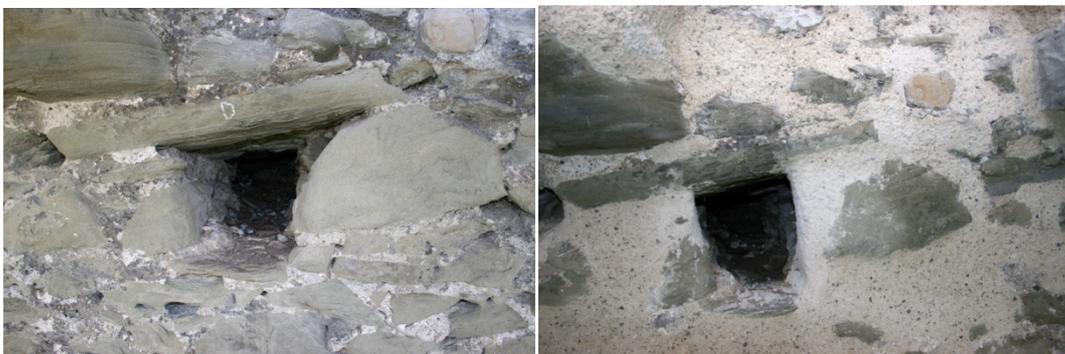
Abbildung 11: Dohlen-Brutplatz vor (links) und nach (rechts) der sanften Sanierung (Fotos: Sebastian Meyer)

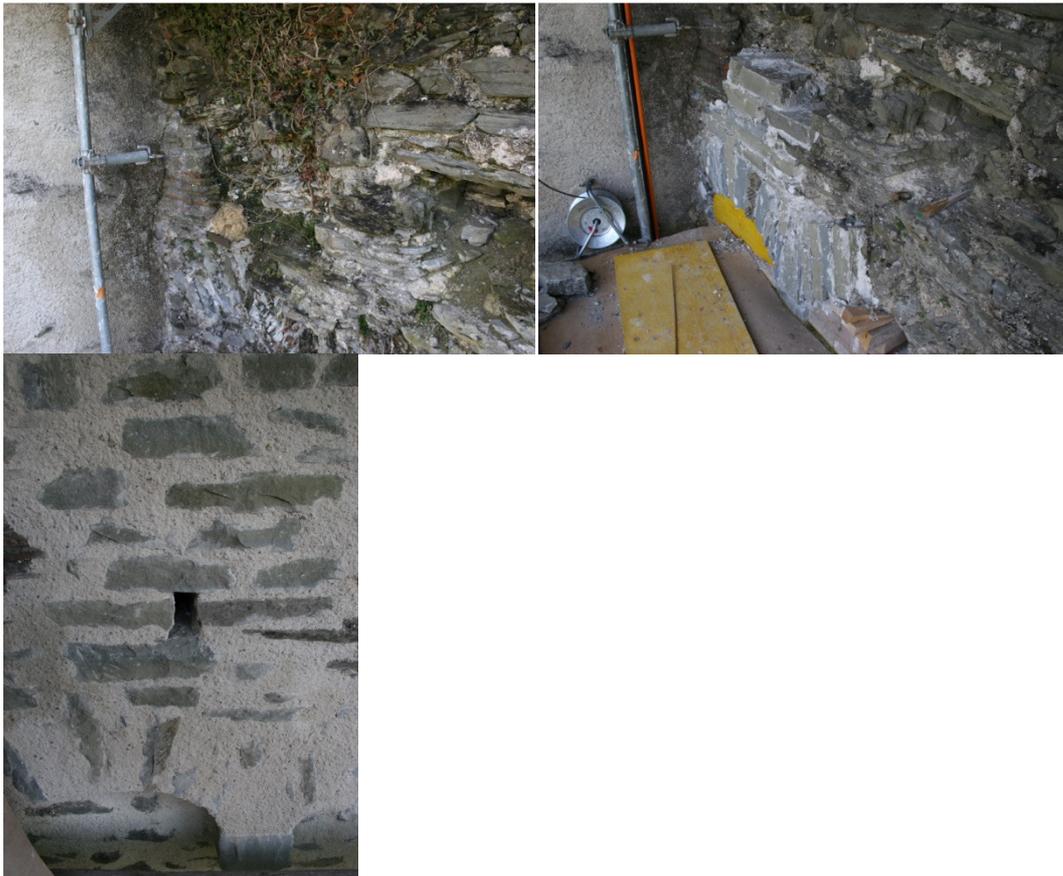
Abbildung 12: Stark zerstörter Arkadenbogen vor der Sanierung (oben links), während der Sanierung (oben rechts) und neu eingepasster Arkadenbogen mit neu geschaffenem Loch nach der Sanierung (unten). (Fotos: Sebastian Meyer)

Besonders erwähnenswert ist die Tatsache, dass die ausführenden Handwerker ein sehr grosses Flair im Umgang mit den Brutvögeln und ihren Ansprüchen an Brutplätze entwickelt haben. Beim Ersetzen des kaputten Arkadenbogens in der Ecke zum Schirmerturm wurde absichtlich ein für Halbhöhlenbrüter (z.B. Hausrotschwanz) taugliches Loch offen gelassen.

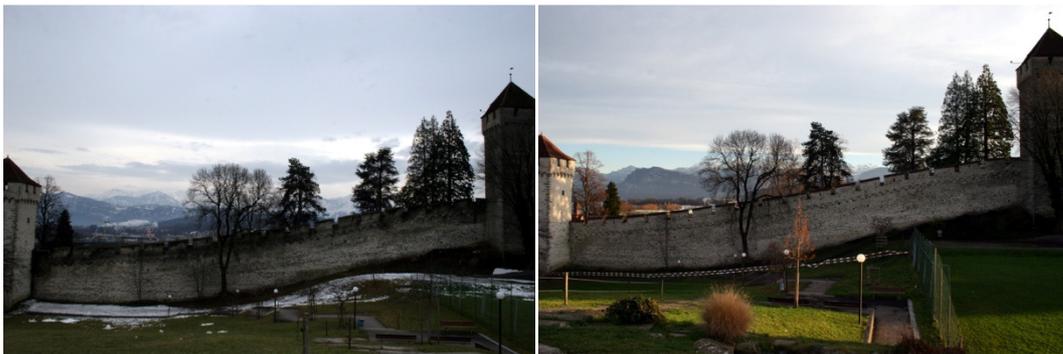
Abbildung 13: Museggmuer zwischen Zyt- und Schirmerturm vor (links) und nach (rechts) der sanften Sanierung. (Fotos: Sebastian Meyer)

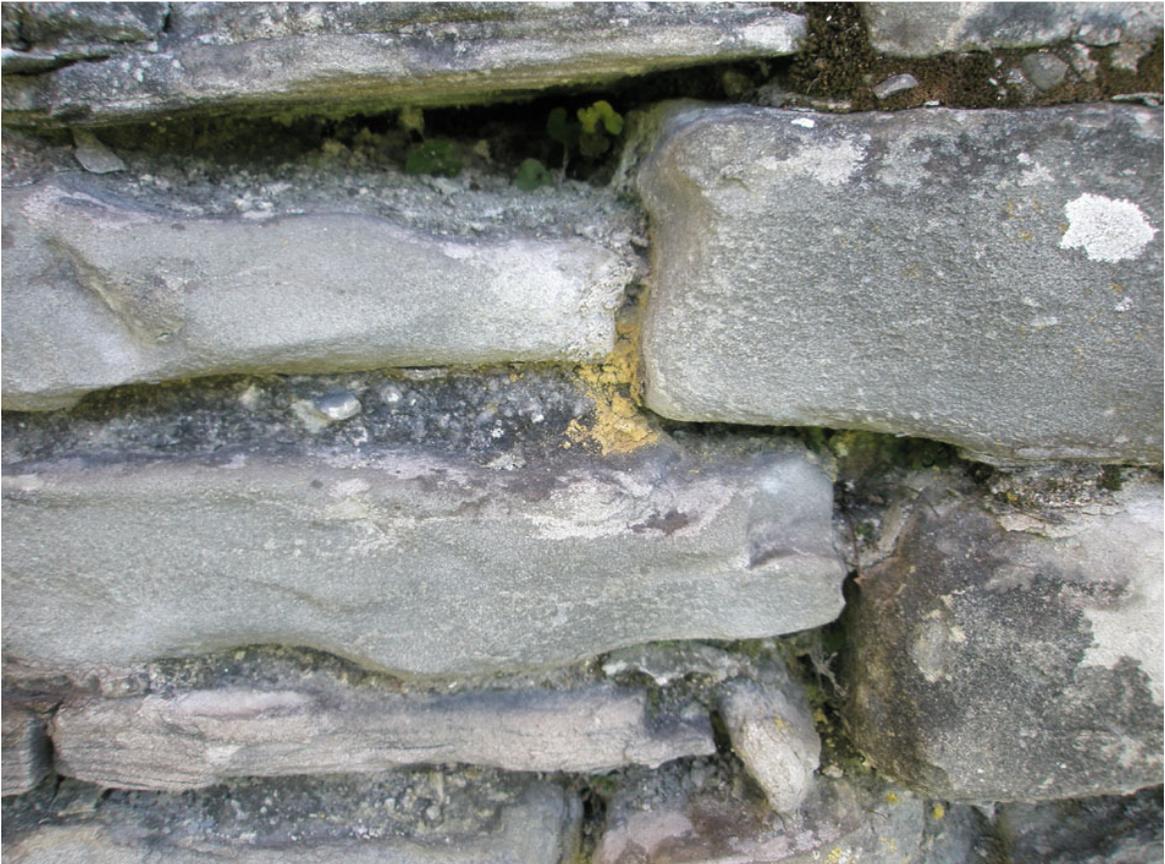
Speziell fällt der Flechtenbewuchs an den sehr schadhafte Stellen unterhalb der Zinnen auf. Im Gegensatz zu anderen Abschnitten ist hier die Verwitterung der ursprünglichen Bausubstanz derart fortgeschritten, dass sich in den kleineren und den z.T. grossen Nischen feinerdige Auflagen ausbilden konnten, wie dies vergleichbar in erdgefüllten Felsspalten der Fall ist. Vor allem beim Schirmerturm trugen auch die vergleichsweise feuchten Verhältnisse zu der steten Verwitterung bei. Dabei wurde das zersetzte Gesteinsmaterial im Schutze des Turmes und aufgrund der vertieften topographischen Lage kaum durch Wind und Wetter entfernt, sondern verblieb an Ort und Stelle. Dadurch entstanden für die Flechten spezielle Kleinstlebensräume, bewachsen mit diversen, an der Museggmauer eher ungewohnten, ansonsten aber weiter verbreiteten Flechtenarten. Auch verschiedene Gehölze, krautige Pflanzen und Moose konnten in diesen Nischen Fuss fassen.

Abbildung 14: Stark verwitterte Mauerteile mit diversen ökologischen Nischen und Flechten unterhalb der Zinnen. (Foto: Michael Dietrich)

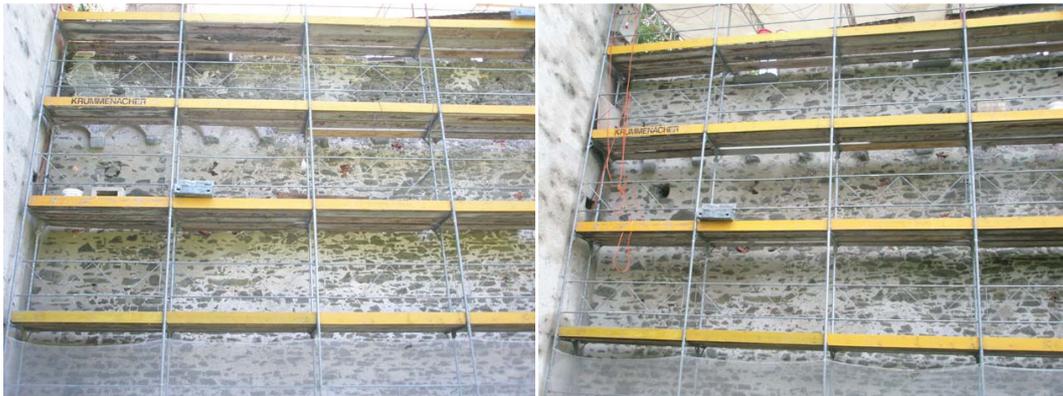
Abbildung 17: Die Nordseite der Mauer mit dem stark beeinträchtigten Bereich beim Schirmertum nach ersten Restaurierungsarbeiten und nach weitgehendem Abschluss der Arbeiten: Die offenen, für die Flechten wertvollen Sandsteinflächen sind zahlreich verblieben. (Fotos: Michael Dietrich)

Aus der Perspektive der Flechten wäre ein Belassen der stark verwitterten Stellen im Bereich der Zinnen sehr interessant gewesen, aus Sicht des Mauerzustandes und der Sicherheit war jedoch eine umfassende Restaurierung des obersten Mauerbereiches unumgänglich. Dabei wurden u.a. die grössten Fehlstellen mit Sandsteinbruchstücken gefüllt und nur teilweise mit Mörtel überdeckt, so auch im stark beeinträchtigten Bereich beim Schirmerturm. Aber auch in den übrigen Bereichen der Nordseite wurden von den Handwerkern wo immer möglich der offene Sandstein und der alte Putz belassen. Wo notwendig wurde die Reinigung der teilweise absandenden Oberflächen schonend mit Rücksicht auf die Flechten durchgeführt. Allfällige kleinere Verunreinigungen, welche sich während der Arbeiten auf den Sandsteinflächen ergaben, wurden in der Regel belassen. Auch dort wo Mörtel neu aufgebracht wurde, konnten zahlreiche, auch regengeschützte, kleinstrukturierte Lebensräume erhalten oder gar neu etabliert werden. Es verblieben so viele offene Sandsteinflächen und Strukturen, womit zahlreiche Flechtenarten und -Individuen an ihrem Standort erhalten werden konnten.
