# Sanierung der Museggmauer – Abschnitt Wachturm – Luegislandturm

## Schlussbericht zur ökologischen Baubegleitung

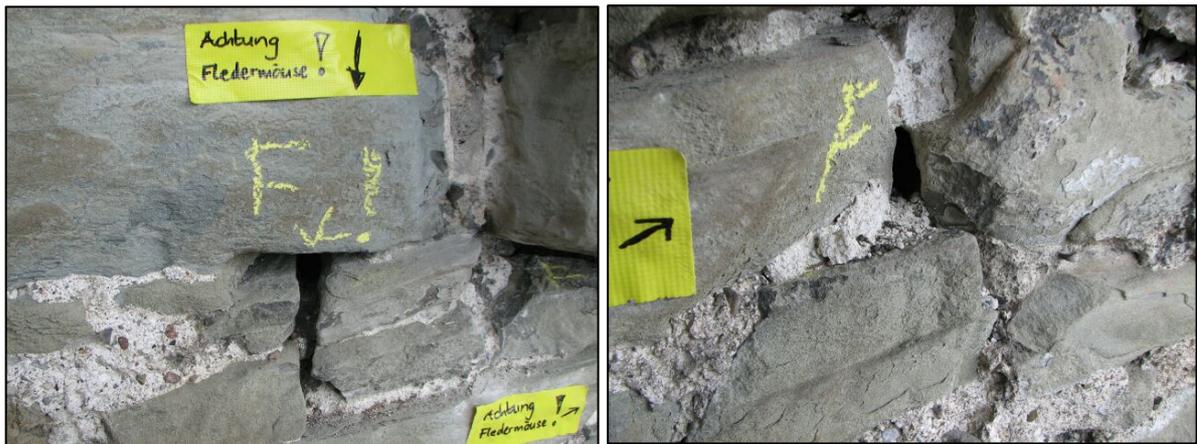
Abbildung 1: Quartiere von Rauhautfledermäusen vor der Sanierung (Fotos: R. Ehrenbold)

Auf der Nordseite konnten wiederum sehr viele rezente und potentielle Fledermaushöhlen erhalten werden. Insbesondere auf die Quartiere mit einem Nachweis von Fledermausvorkommen wurde vorbildlich Rücksicht genommen. Die Handwerker zeigten grosses Verständnis für die Anliegen des Fledermausschutzes und setzten die besprochenen Massnahmen grösstenteils sehr gut um.

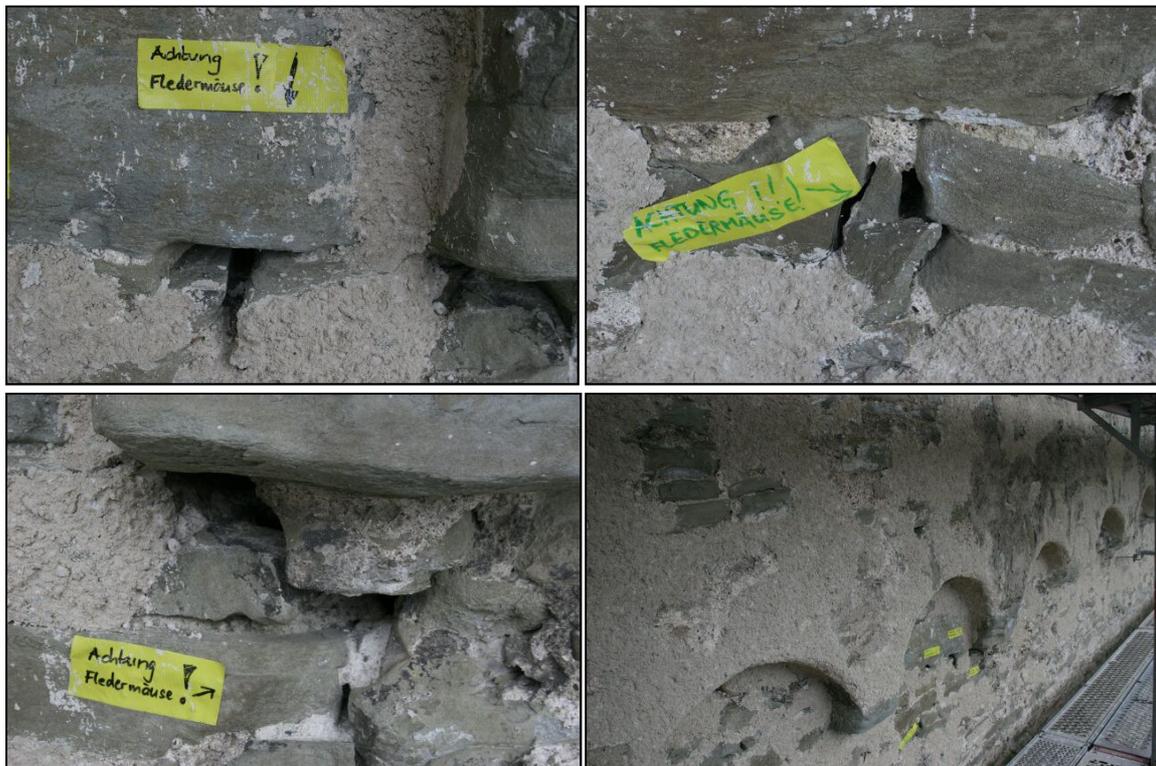
Abbildung 2: Quartiere nach der Sanierung (Fotos: S. Meyer)

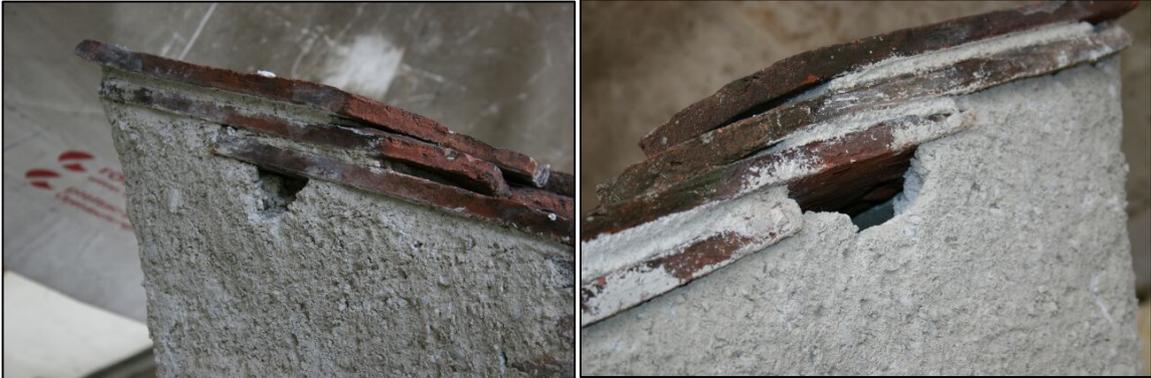
Abbildung 3: Neuschaffung von Fledermausquartieren im Zinnenbereich

Erfreulicherweise konnten sogar neue Quartiere im Zinnenbereich unter den Ziegeln geschaffen werden. Diese können sowohl von Fledermäusen als auch von Vögeln und andern Kleintieren besiedelt werden. Ob allerdings auch der Marder eindringen kann, wird sich zeigen. Dieser könnte via Wehrgang mühelos zu diesen neuen Nischen gelangen. Sollte dies der Fall sein, können die Einflugöffnungen vom Wehrgang aus jederzeit verengt werden.

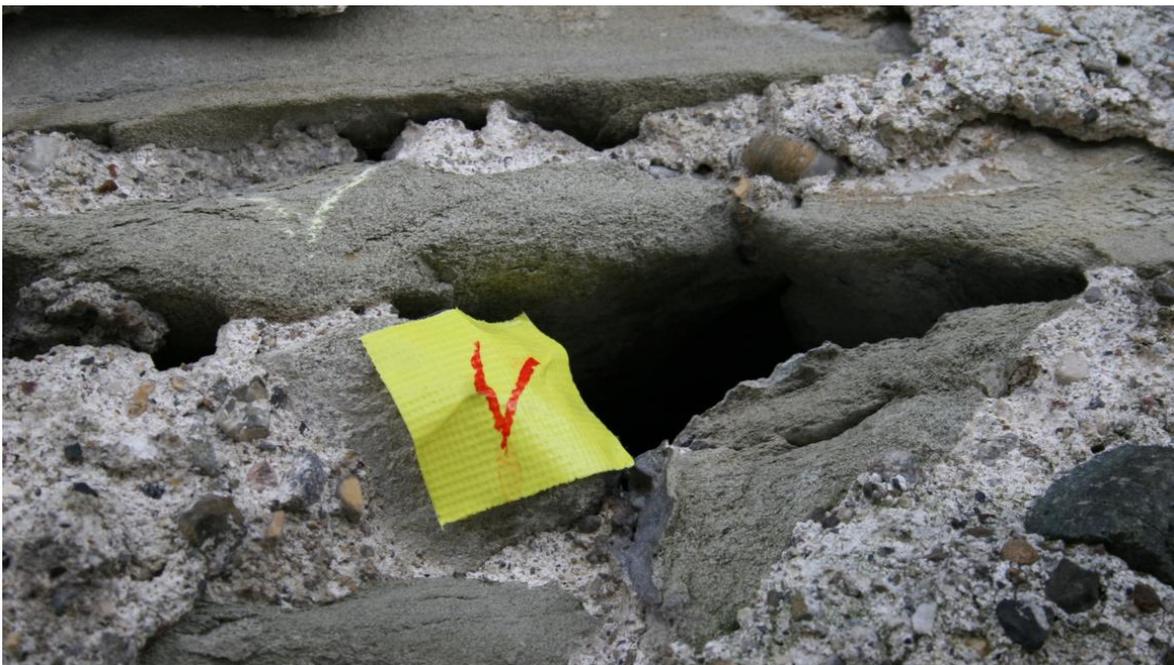
Ganz anders verhält es sich auf der Nordseite. Hier finden sich dank wenig verputztem, stellenweise recht stark verwittertem Mauerwerk viele, kleinere Löcher, welche von Höhlen- und Halbhöhlenbrütern benutzt werden (Mauersegler, Star, Kohlmeise, Feldspatz, Hausspatz, Hausrotschwanz). Jedoch ist die Verwitterung im Unterschied zum Abschnitt Nölli- bis Männlerturm anders. Viele Sandsteine sind durch flächige Verwitterung rund abgenutzt, wodurch keine Löcher und Einbuchtungen entstanden sind. So sind die verwitterten Stellen selbst für Halbhöhlenbrüter (= Nischenbrüter) wenig bis gar nicht tauglich. Der Verputz zwischen den Sandsteinblöcken blieb an vielen Stellen gänzlich erhalten, ohne dass Löcher für Kleintiere entstanden wären, ausser unter der Zinnenabdeckung. Dort fehlten teilweise Zentimeter dicke Sandstein- und Verputzteile.

Abbildung 4: Ausschnitt aus der Nordseite mit einem Mauersegler-Brutplatz (Foto: Sebastian Meyer).

Die kartierten Mauersegler-Löcher konnten bei der Sanierung grösstenteils erhalten, teilweise sogar stabilisiert werden. Ebenso konnten die grösseren Nischen erhalten werden.

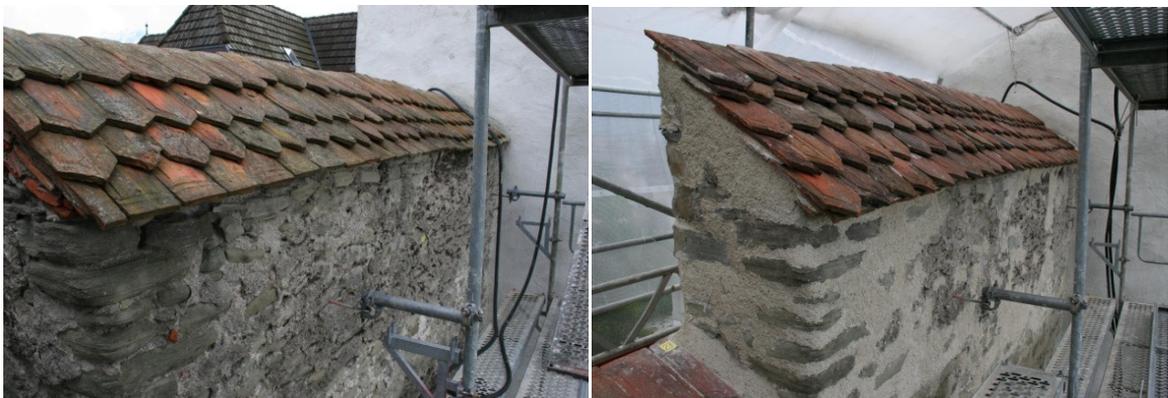
Abbildung 5: Zinne auf der Nordseite vor (links) und nach (rechts) der Sanierung. (Fotos: Sebastian Meyer)

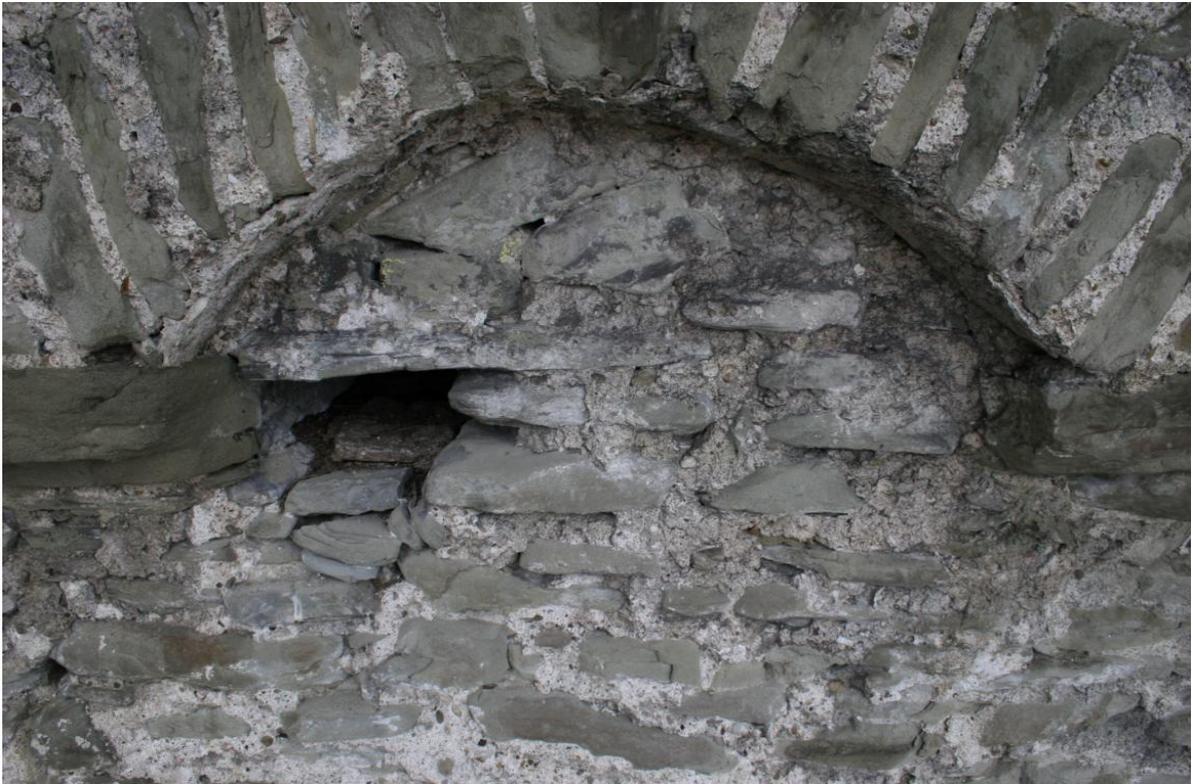
Abbildung 6: Nische mit einem Dohlen-Brutplatz auf der Nordseite (nach der Sanierung) (Foto: Sebastian Meyer).

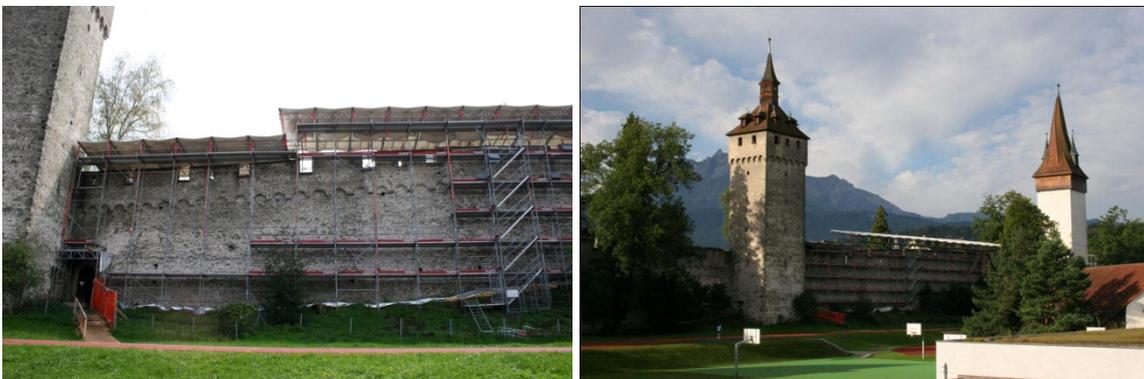
Abbildung 7: Gerüst auf der Nordseite mit Gerüstlücke (links) und ohne Gerüstlücke (rechts).  
(Fotos: Sebastian Meyer)

Um den Mauerseglern während der Brutzeit von Ende April bis Mitte Juli den Zugang zu ihren angestammten Brutplätzen zu ermöglichen, wurde beim Gerüstbau besondere Rücksicht genommen. Als erstes wurde auf der Nordseite, im Gegensatz zur Südseite, auf ein Gerüstnetz verzichtet. Als zweites wurde westlich des Wachturms eine Lücke im Gerüst offen gelassen, da sich hier konzentrierte Vorkommen von Mauersegler-Brutplätzen befanden. Im speziellen wurde darauf verzichtet, die Gerüstbeläge und so wenige Handläufe wie nötig zu montieren. Erst nach Mitte Juli wurde hier das Gerüst vervollständigt und die Sanierungsarbeiten aufgenommen.

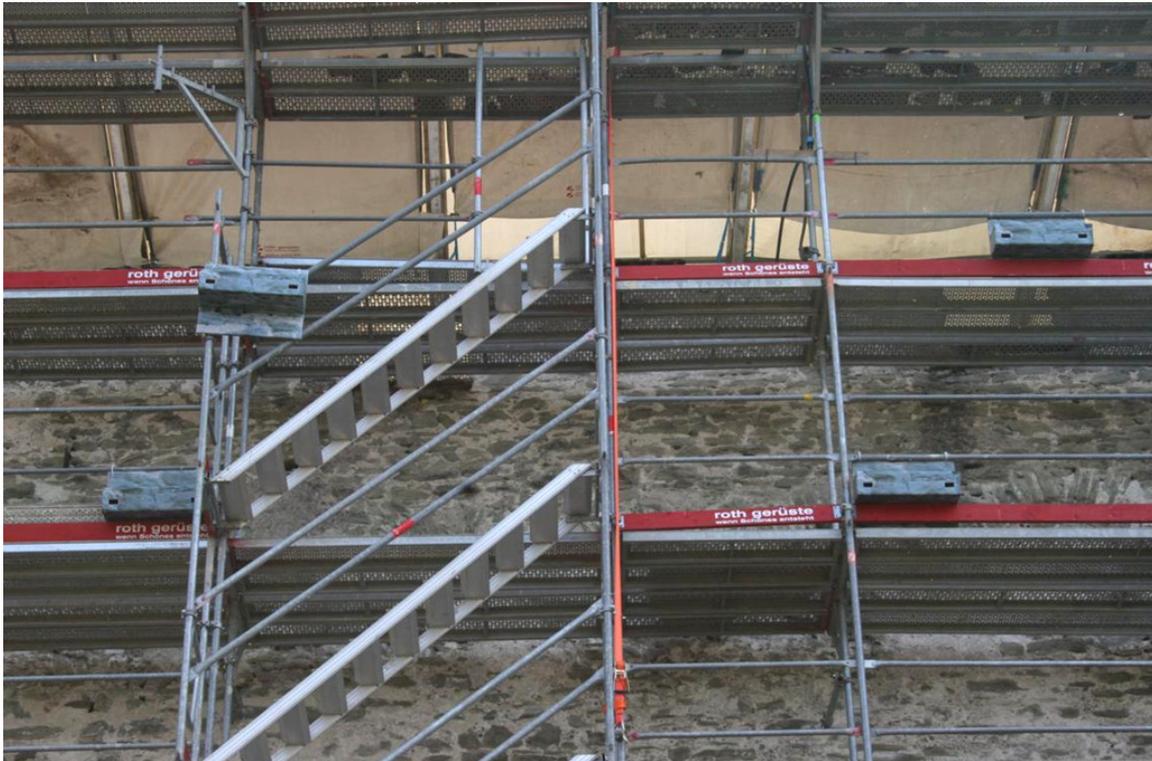
Abbildung 8: Mehrere, Gerüst montierte Mauersegler-Nistkasten (Foto: Sebastian Meyer)

Isoliertere Mauersegler-Brutplätze wurden vom Gerüst verdeckt. Diese Brutplätze waren für Mauersegler nur äusserst schwierig zugänglich. Deshalb wurden möglichst genau vor diesen Löchern speziell angefertigte und mit einem auf eine Blache gedruckten Foto eines Museggmauerstücks verpackte Mauersegler-Nistkästen (jeweils Doppelkästen) am Gerüst montiert, um den Mauerseglern einen Ersatz anzubieten. Leider wurde kein einziger dieser Kästen angenommen.

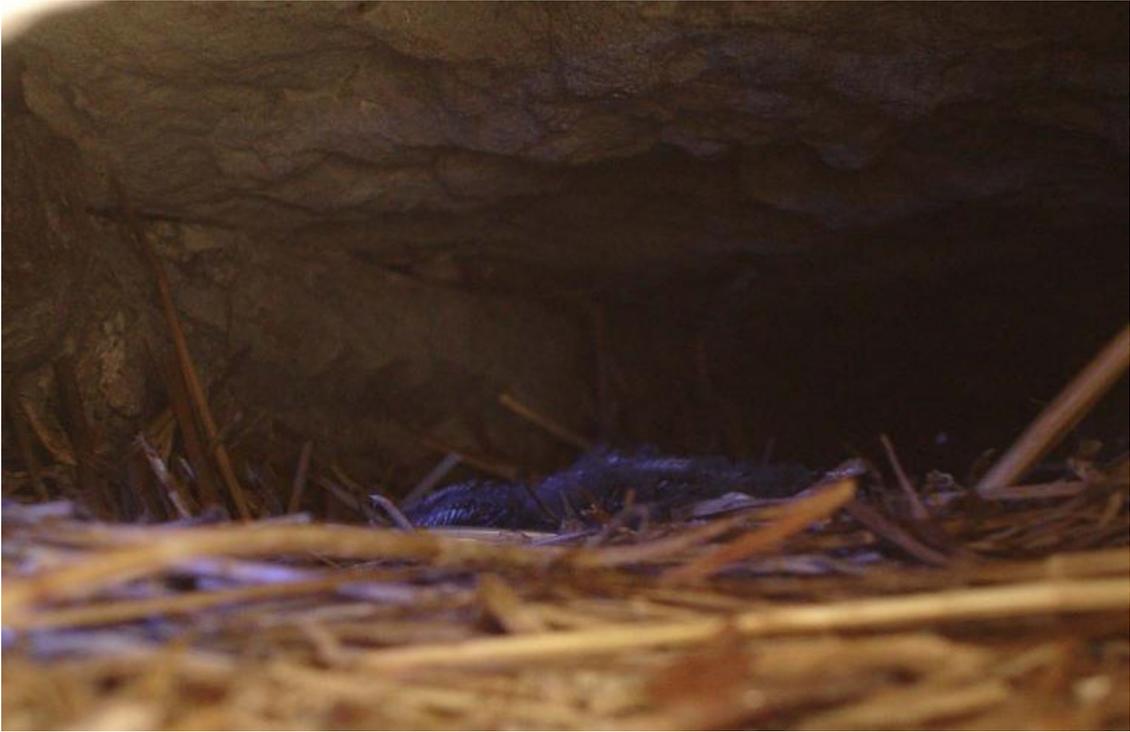
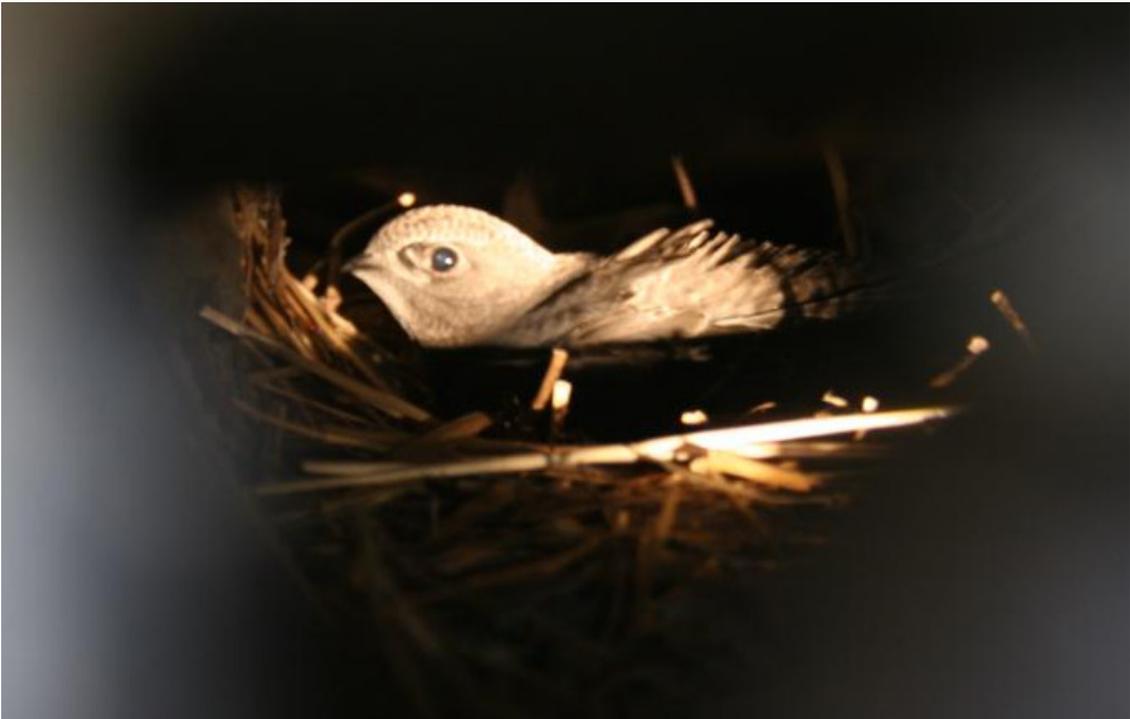
Abbildung 9: Blick in ein Mauerloch mit einem Mauersegler-Nest und einem von drei Nestlingen, oben wenige Wochen alt, unten wenige Wochen vor dem Flüge-Werden. (Foto oben: Philip Baruffa, Foto unten: Sebastian Meyer).

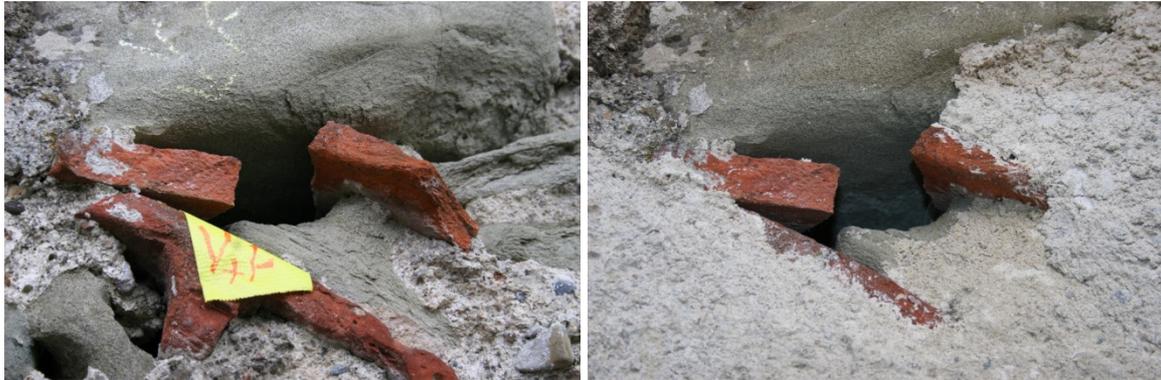
Abbildung 10: Mauersegler-Brutplatz vor (links) und nach (rechts) der sanften Sanierung (Fotos: Sebastian Meyer)

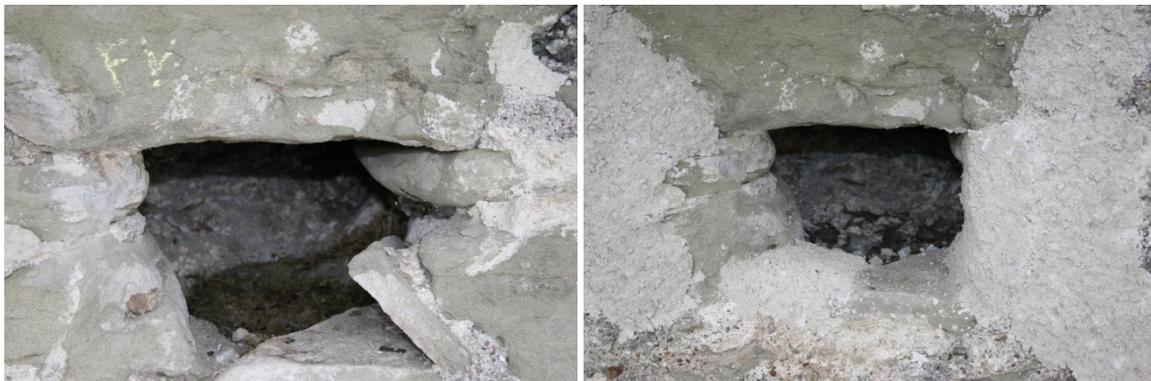
Abbildung 11: Bei der Sanierung versehentlich aufgebrochener Mauersegler-Brutplatz vor (links) und nach (rechts) der Sanierung. Das Loch dient nun aufgrund seiner Grösse auch als potenzieller Dohlen-Nistplatz. (Fotos: Sebastian Meyer)

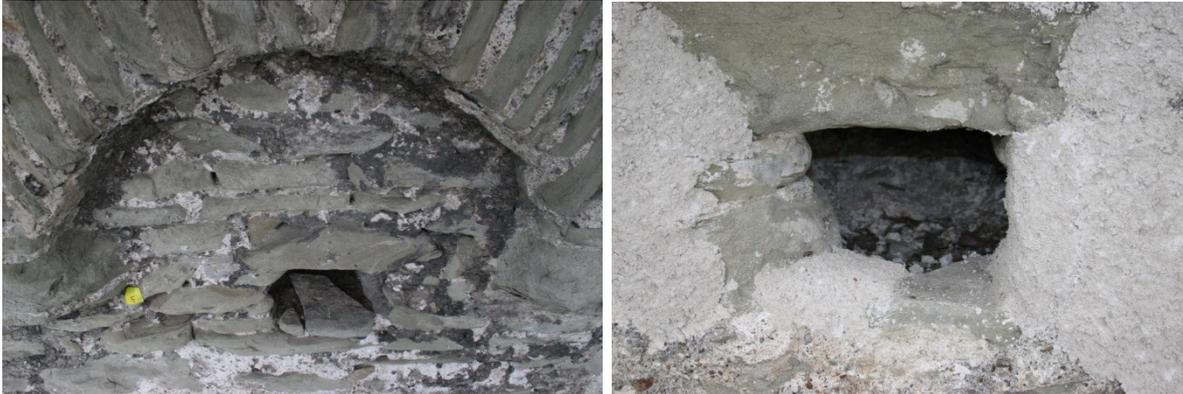
Abbildung 12: Dohlen-Brutplatz vor (links) und nach (rechts) der sanften Sanierung (Fotos: Sebastian Meyer)

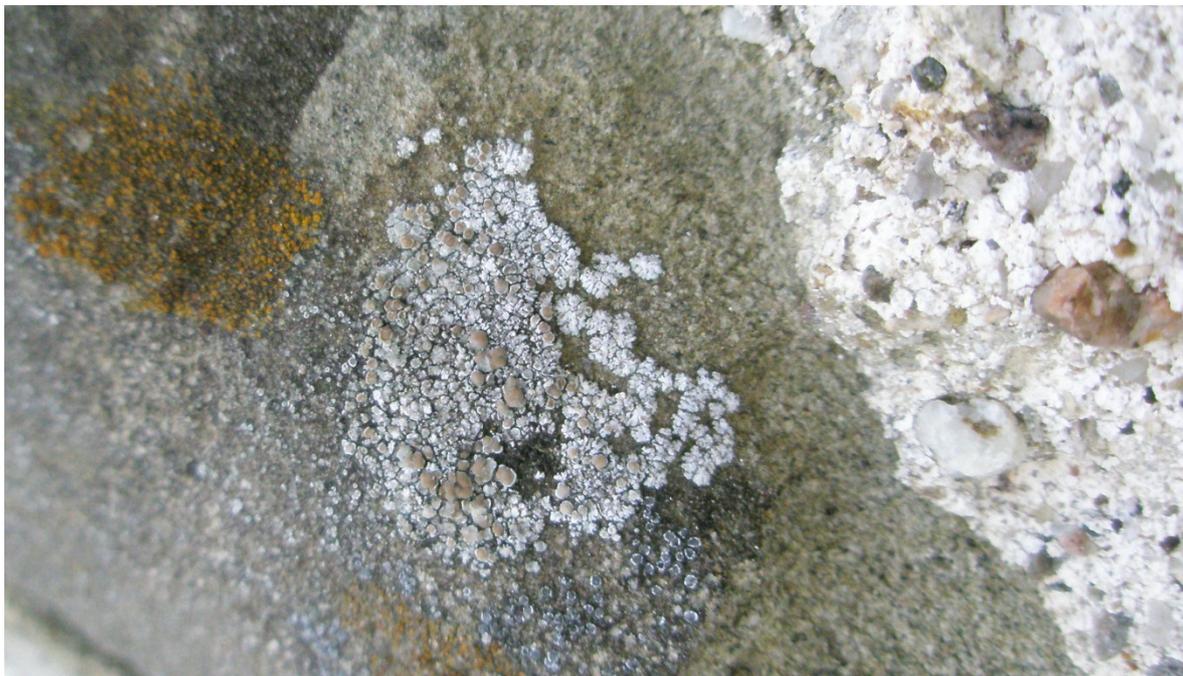
Die Vegetation der Flechten auf der Mauernordseite ist relativ artenreich, obwohl die Deckung der Flechten eher bescheiden ist. Es fallen v. a. einzelne markante Sandsteinblöcke mit einem üppigen Flechtenbewuchs auf, dies insbesondere am basalen Teil der Mauernordseite. Was den Zustand der Mauer betrifft, so ist der Bereich der zwei untersten Gerüstetagen insgesamt in gutem Zustand. Es sind viele offene Sandsteinflächen vorhanden, die dazwischen intakten alten Putz aufweisen. Der offene Sandstein schalt nur an sehr wenigen Stellen ab. Gegen oben hin nimmt der Grad der Verwitterung des Gesteinsmaterials zu. So finden sich im Bereich der Gerüst-etage mit den Mauerbögen und v. a. im Bereich der obersten Etage mit den Zinnen zahlreiche Stellen mit stark beeinträchtigter Bausubstanz. Die Vielfalt und Deckung der Flechten nimmt entsprechend von unten gegen oben ab. In einzelnen Bereichen, so auch auf der Höhe der zweiten und dritten Gerüstetage, ist die Gesteinsoberfläche der Mauer praktisch flechtenlos. Vereinzelt finden sich noch *Lecanora albescens* und *Verrucaria muralis*, zwei Arten, die an der Museggmauer weit verbreitet vorkommen.

Abbildung 14: Das hellgraue Lager der an der Museggmauer weit verbreiteten Krustenflechte *Lecanora albescens*.

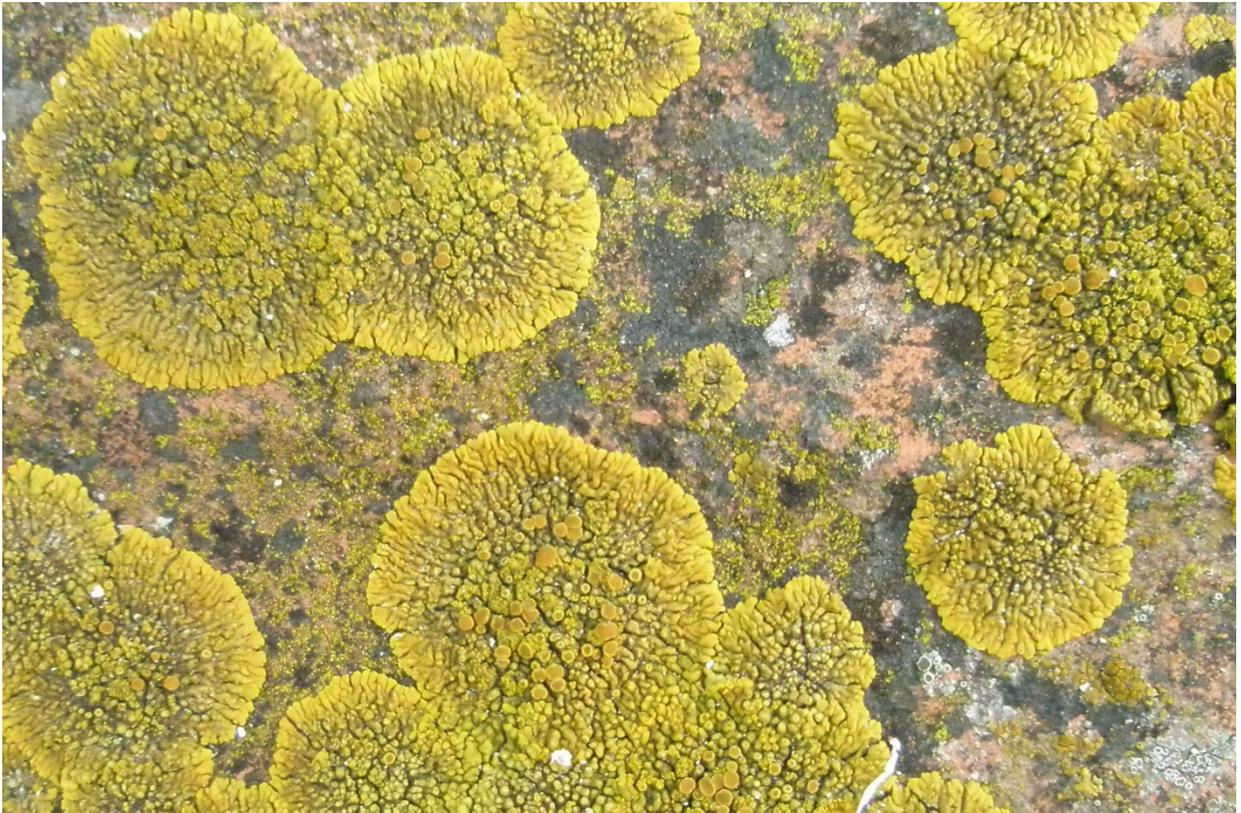
Abbildung 15: Die Ziegel der Scharfenabdeckungen sind teilweise reich mit den gelben Lagern der Krustenflechte *Caloplaca decipiens* bewachsen.

Von den Dachziegeln der Zinnen- und Schartenabdeckungen mussten aufgrund der vorhandenen Schäden und der diversen Reparaturstellen mit Zementmörtel eine grosse Mehrheit ersetzt werden. Zur Verwendung kamen bei der Restaurierung durchwegs alte Dachziegel, von denen einzelne bereits einen Flechtenbewuchs aufweisen.

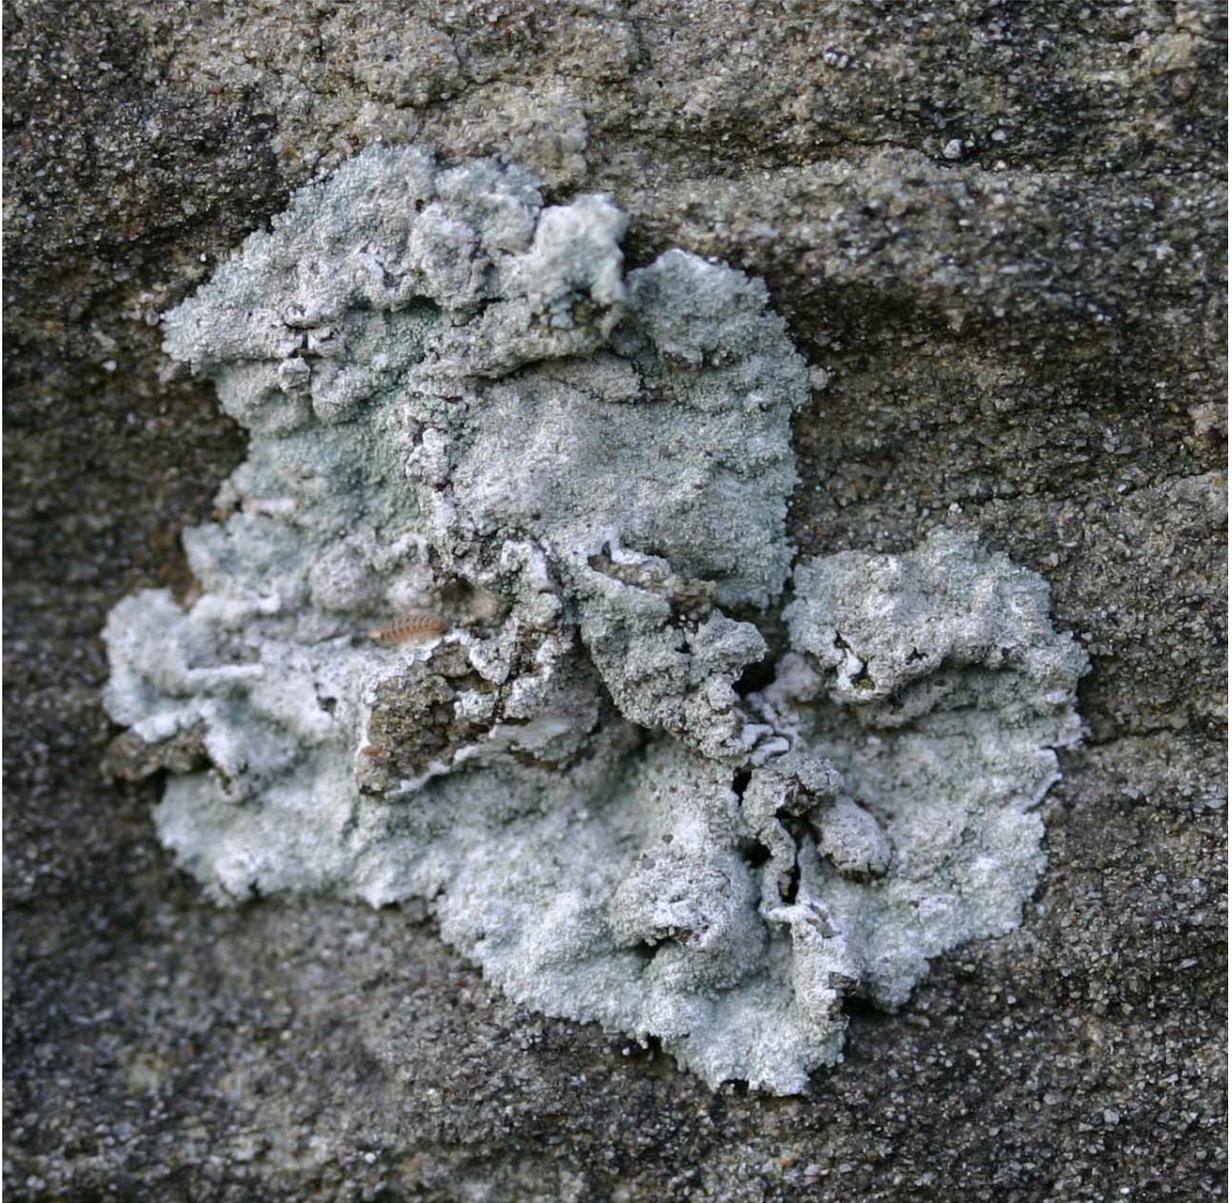
Abbildung 16: *Lepraria crassissima* (Krätzflechte), eine an der Museggmauer regelmässig in geschützten Nischen vorkommende Krustenflechte.

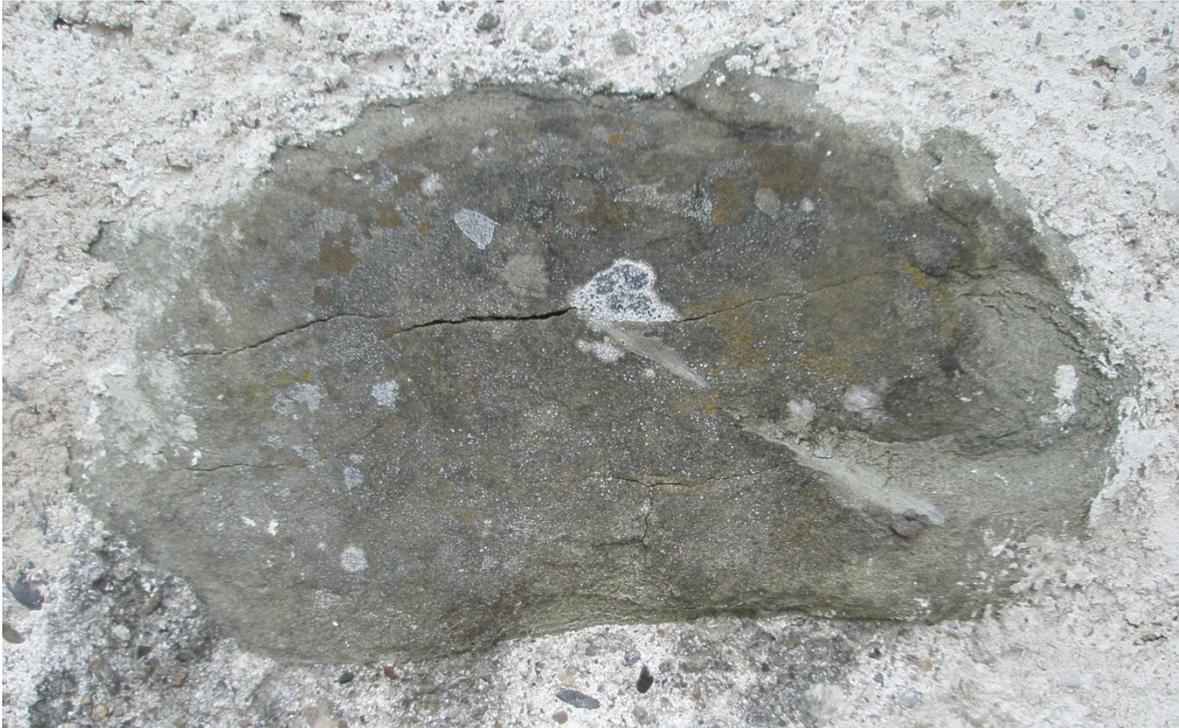
Abbildung 17: Ein offen belassener Sandsteinblock der Mauernordseite mit verschiedenen krustenförmigen Flechten.

Eine allenfalls notwendige Reinigung der teilweise absandenden Oberflächen wurde schonend mit Rücksicht auf die Flechten durchgeführt. Es wurde meist nur zwischen den Sandsteinblöcken verputzt. Allfällige Verunreinigungen, welche sich während der Arbeiten auf offenen Sandsteinflächen ergeben haben, wurden in der Regel belassen. Auch dort wo Putz neu aufgebracht wurde, konnten zahlreiche, auch regengeschützte, kleinstrukturierte Lebensräume erhalten oder gar neu etabliert werden.
