Sanierung der Museggmauer – Abschnitt Nölliturm – Männliturm

Schlussbericht zur ökologischen Baubegleitung

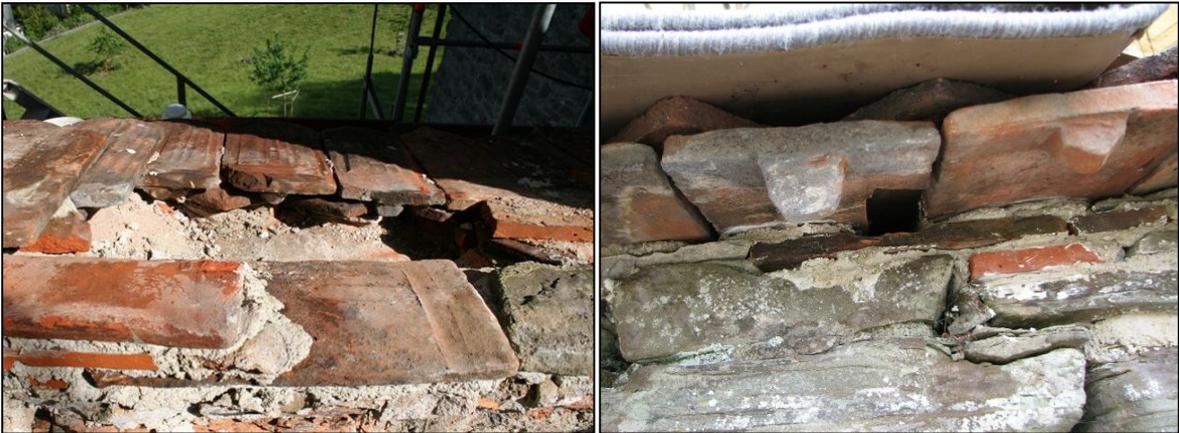
Abb. 1: Neuschaffung eines Spaltquartiers unter der Ziegelabdeckung einer Mauerzinne (Fotos: Sebastian Meyer).

Im Bereich der Ziegelabdeckungen konnten an drei Stellen neue Spaltquartiere geschaffen werden. Unter den neuen Stampfbetonplatten des sanierten Wehrgangs wurden ebenfalls an drei Stellen Fledermaushöhlen ausgespart.

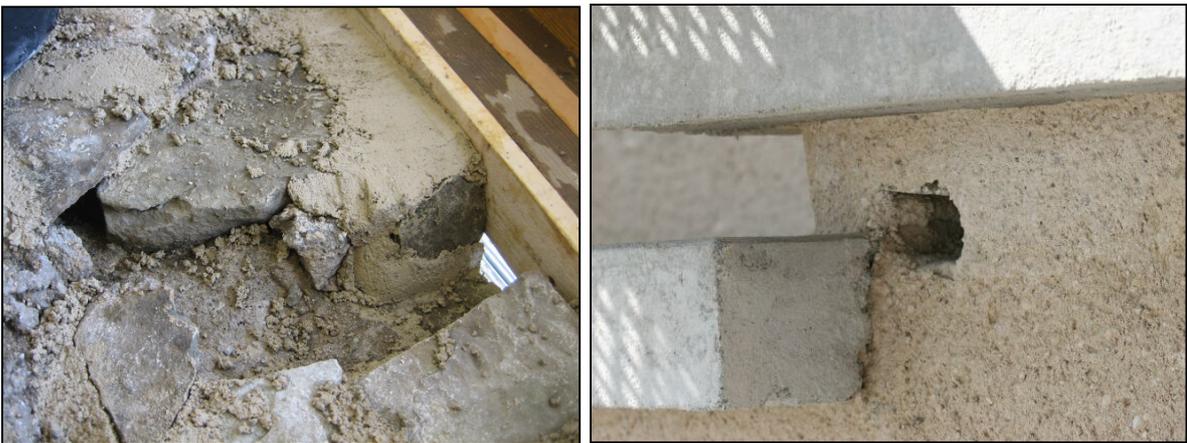
Abb. 2: Links: Entstehung eines Fledermausquartiers im Zusammenhang mit der Sanierung der Wehrgangabdeckung. Rechts: Zugangsöffnung im Bereich der neuen Stampfbetonplatte (Fotos: Ruth Ehrenbold).

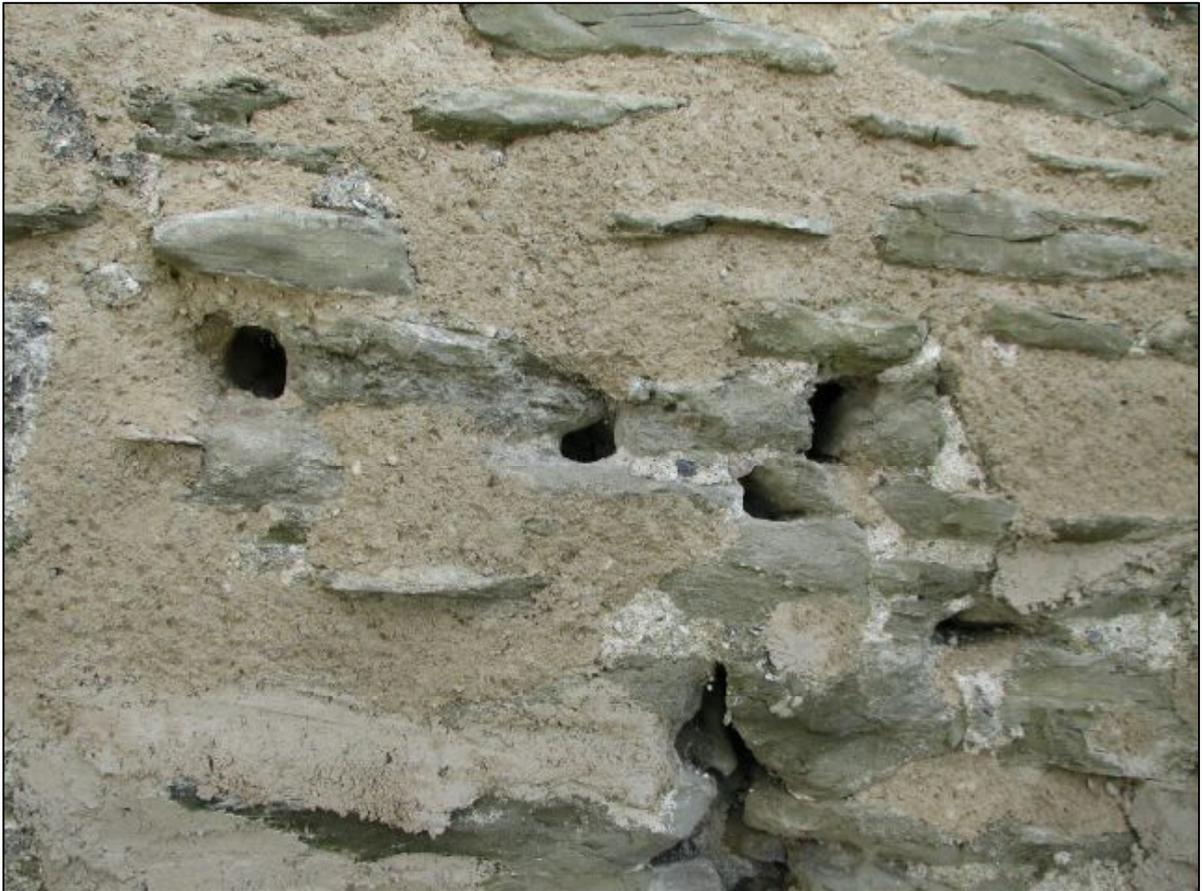
Abb. 3: Zahlreiche als Fledermausquartiere geeignete Löcher und Spalten mit ausreichender Tiefe konnten auf der Mauer-Nordseite erhalten werden (Foto: Sebastian Meyer).

Durch die enge Zusammenarbeit mit den Handwerkern konnten fast alle bestehenden potenziellen Fledermausquartiere erhalten werden. Bei mehreren Begehungen während der Arbeiten wurden Detailfragen mit ihnen diskutiert und nach geeigneten Lösungen gesucht.

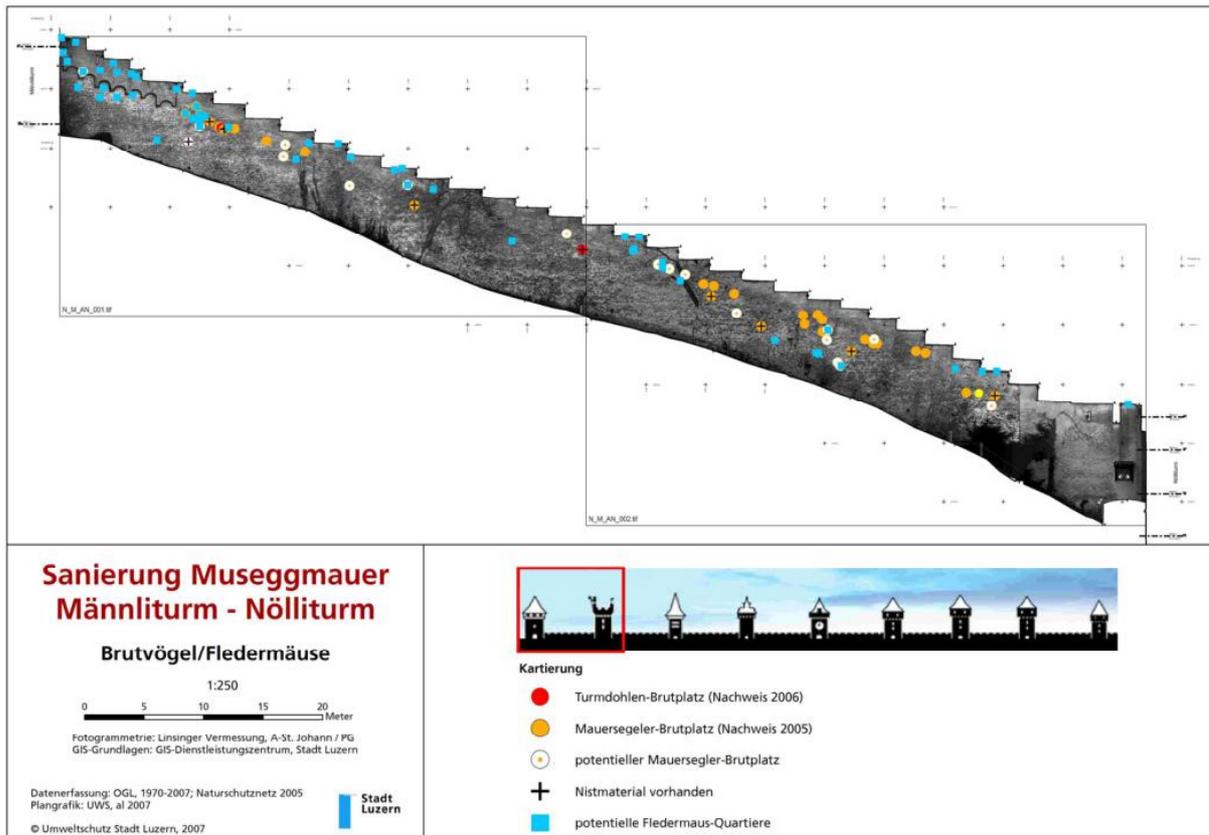
Abb. 5: Ergebnisse der Brutvogel- und Fledermauskartierungen

Im Verlauf der vom Gerüst aus durchgeführten Kartierungen wurden sämtliche Löcher, Spalten und Nischen im Bereich der Mauer einerseits auf vorhandene Fledermausspuren, andererseits auf die Beschaffenheit und Eignung als Fledermausquartiere (Grösse, Tiefe) untersucht. Obwohl keine aktuellen Fledermausvorkommen festgestellt wurden, konnten rund 50 Öffnungen als potentielle Fledermausquartiere taxiert werden. Sie liegen fast ausnahmslos auf der Mauer-Nordseite und zeigen eine auffällige Häufung im oberen Mauerabschnitt nahe beim Männliturm. Da die potenziellen Quartiere im Zuge der Restaurierungsarbeiten möglichst vollumfänglich erhalten werden sollten, wurden sie markiert, in die vorhandenen Plangrundlagen eingetragen und in das GIS aufgenommen (vgl. Abb. 5).

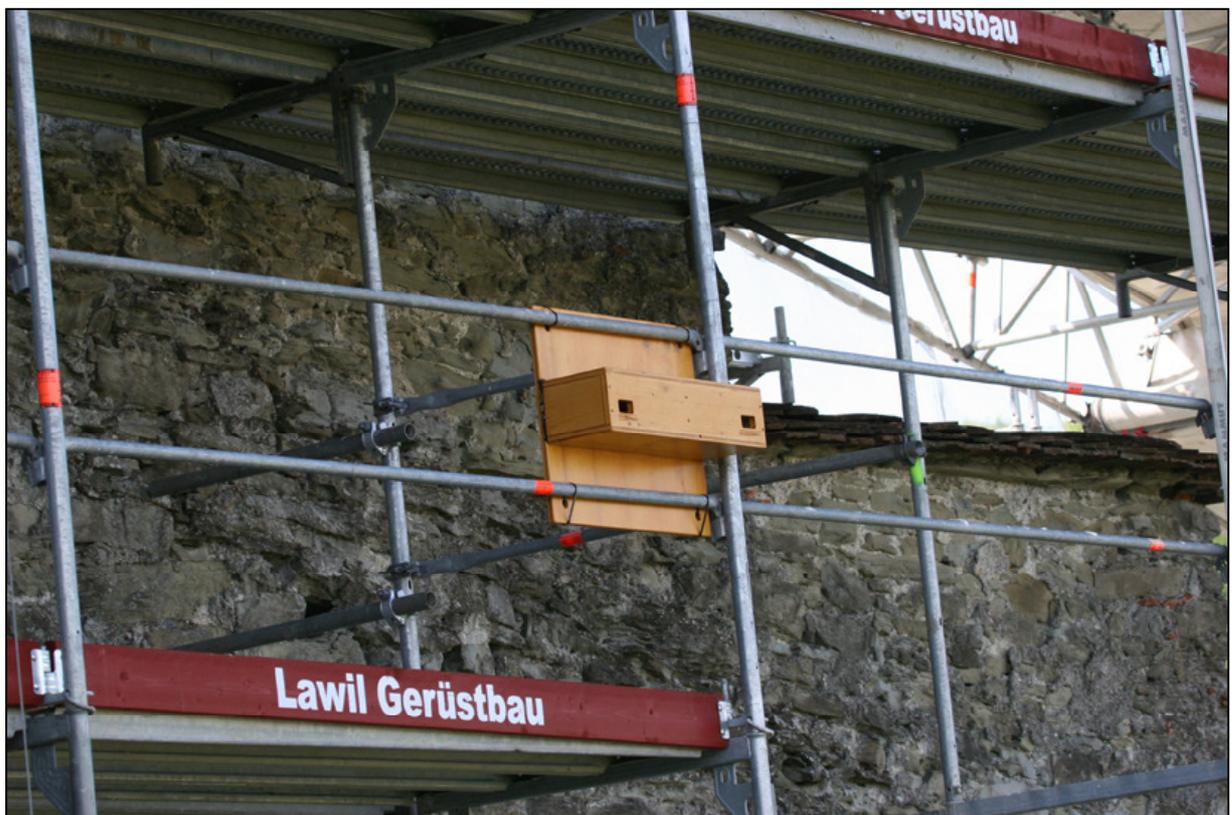
Abb. 6: Als Ersatzmassnahme wurden Mauersegler-Nistkasten mit jeweils zwei Einflugöffnungen aussen am Gerüst montiert (Foto: Sebastian Meyer)

- Verzicht auf ein Gerüstnetz im Bereich der Mauernordseite.
- Ausscheidung von zwei grösseren Gerüstlücken in den Bereichen mit der höchsten Mauerseglerbrutplatzdichte. In den Lücken wurde auf die Montage der Gerüstbeläge verzichtet. Erst nach Mitte Juli wurde das Gerüst vervollständigt und die Sanierungsarbeiten aufgenommen (vgl. Abb. 7).
- Da isoliertere Mauersegler-Brutplätze vom Gerüst verdeckt wurden, waren diese Brutplätze für Mauersegler nur äusserst schwierig zugänglich. Um den Mauerseglern einen Ersatz anzubieten, wurden möglichst genau vor diesen Löchern speziell angefertigte Mauersegler-Nistkästen (jeweils Doppelkästen) aussen am Gerüst montiert (vgl. Abb. 6).

Insgesamt haben sich die ergriffenen Schutzmassnahmen als ungenügend und wenig erfolgreich erwiesen. Keiner der insgesamt sechs Mauersegler-Nistkästen wurde angenommen. Lei-

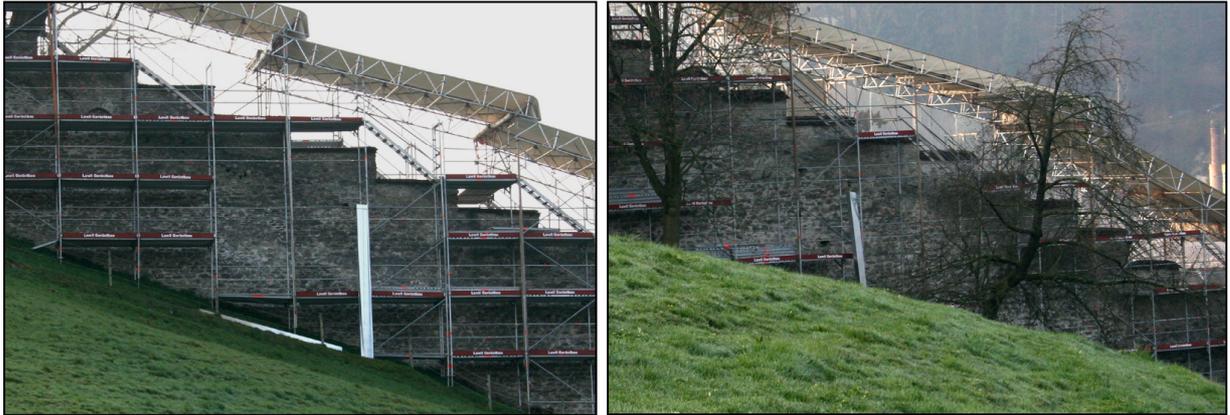
Abb. 7: Östliche und westliche Gerüstlücke in den Bereichen mit hoher Brutplatzdichte (Fotos: Sebastian Meyer).

der blieben auch die angestammten Brutplätze in den Gerüstlücken und hinter dem Gerüst grösstenteils verwaist. Im Mai konnten zwar auf die Mauer zufliegende Mauersegler beobachtet werden. Diese drehten aber jeweils vor dem Gerüst ab. Selbst der Flug zwischen Gerüst und ganz nahe stehenden Bäumen wurde beobachtet, obwohl das nach Meinung von Mauersegler-Spezialisten für Mauersegler gar nicht möglich ist. Nur vier bis fünf Löcher wurden im Mai und Juni angefliegen. Für vier Löcher gab es im Juni berechtigten Verdacht auf eine Brut, wobei eines Anfang Juni und zwei Ende Juni während der Nestlingszeit nicht mehr angefliegen wurde. Anfang Juli wurde auch das vierte nicht mehr angefliegen. Ob die Jungvögel erfolgreich ausgeflogen sind, wurde nicht beobachtet. Ein einziges Mal konnten Rufe von Mauerseglern, die noch im Nest sass, gehört werden. Es könnte aber auch ein hudernder Altvogel gewesen sein, der seinen Partner gerufen hat. Ein gesicherter Brutnachweis blieb deshalb aus. Anfang Juli wurden wenige weitere Löcher in der Gerüstlücke beim Nölliturm angefliegen. Dies wurde jedoch als Rekognoszieren von letztjährigen Jungvögeln für das kommende Jahr interpretiert. Mauersegler brüten erst im dritten Sommer erstmals. Alle andere Vogelarten liessen sich vom Gerüst offenbar nicht beirren. Dohlen scheinen so flexibel zu reagieren, dass sie auf andere vorhandene Nischen in anderen Museggmauer-Abschnitten ausweichen können.

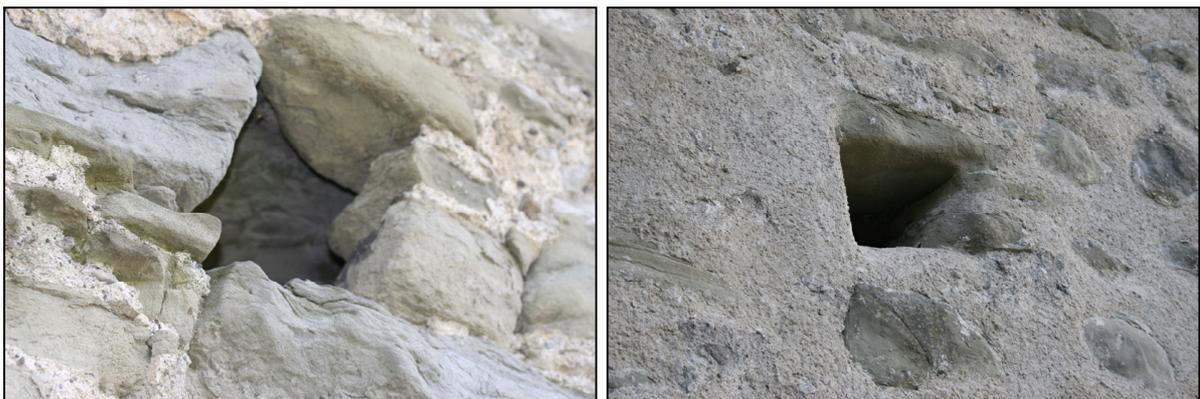
Abb. 8: Dohlen-Brutplatz vor (links) und nach (rechts) der sanften Sanierung (Foto: Sebastian Meyer)

Die kartierten Mauersegler-Löcher konnten bei der Sanierung grösstenteils erhalten, teilweise sogar stabilisiert werden. Ebenso konnten die grösseren Nischen für Turmdohlen erhalten werden.

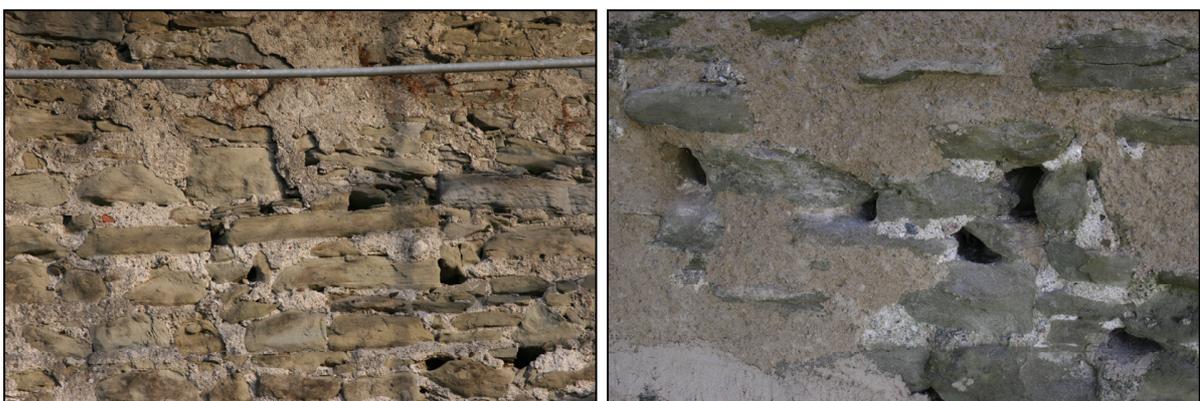
Abb. 9: Mauersegler-Brutplätze vor (links) und nach (rechts) der sanften Sanierung (Fotos: Sebastian Meyer)

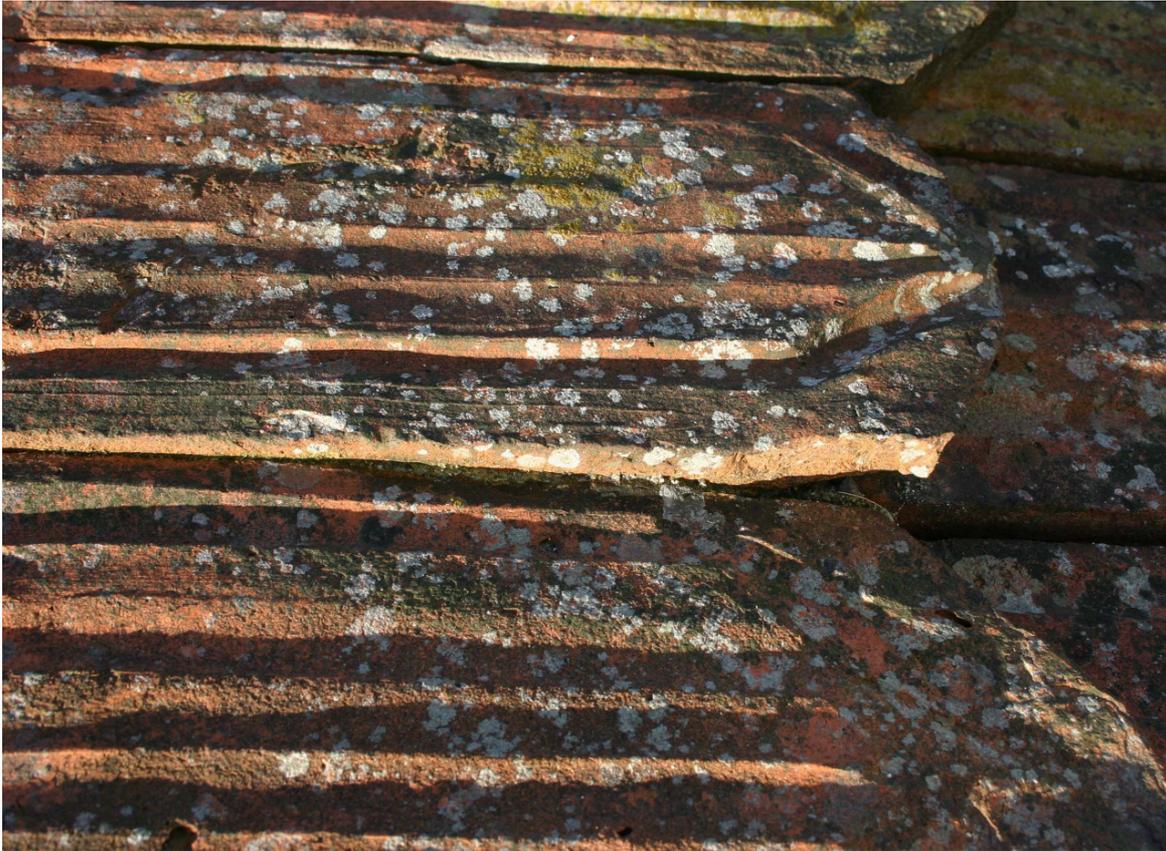
Abb. 12: Dachziegel mit artenreichem Flechtenbewuchs im Bereich einer frisch restaurierten Zinne (Bild: Michael Dietrich)

Von den ursprünglichen Dachziegeln musste aufgrund der grossen Schäden und den behelfsmässigen Reparaturarbeiten mit Zementmörtel jüngeren Datums viele ersetzt werden. Zur Verwendung kamen bei den Restaurierungsarbeiten durchwegs alte Dachziegel. Diese sind in der Regel kaum mit Flechten bewachsen. Nur einzelne der ursprünglich mit einem reichen Flechtenbewuchs belebten Dachziegel konnten wieder verwendet werden. Bei den

verschiedenen Zinnen reicht die Spannweite des Anteils der verbliebenen Ziegel von 0 bis etwa 80%, wobei sich im Bereich des Nölliturms die Situation am besten zeigt.

Den Umständen entsprechend sind die Restaurierungsarbeiten aus lichenologischer Sicht auch für die Zinnenabdeckungen optimal verlaufen. Auch wenn ein grösserer Teil der ursprünglichen Flechtenvegetation der Restaurierung zum Opfer fiel, konnte zahlreiche Arten und Individuen erhalten werden. Da das Potential für eher säureliebende Gesteinsflechten nach wie vor gross ist, können generative oder vegetative Verbreitungseinheiten der verbliebenen Flechtenlager in nächster Zukunft durchaus für eine Wiederbesiedlung auf den ersetzten Dachziegeln sorgen.

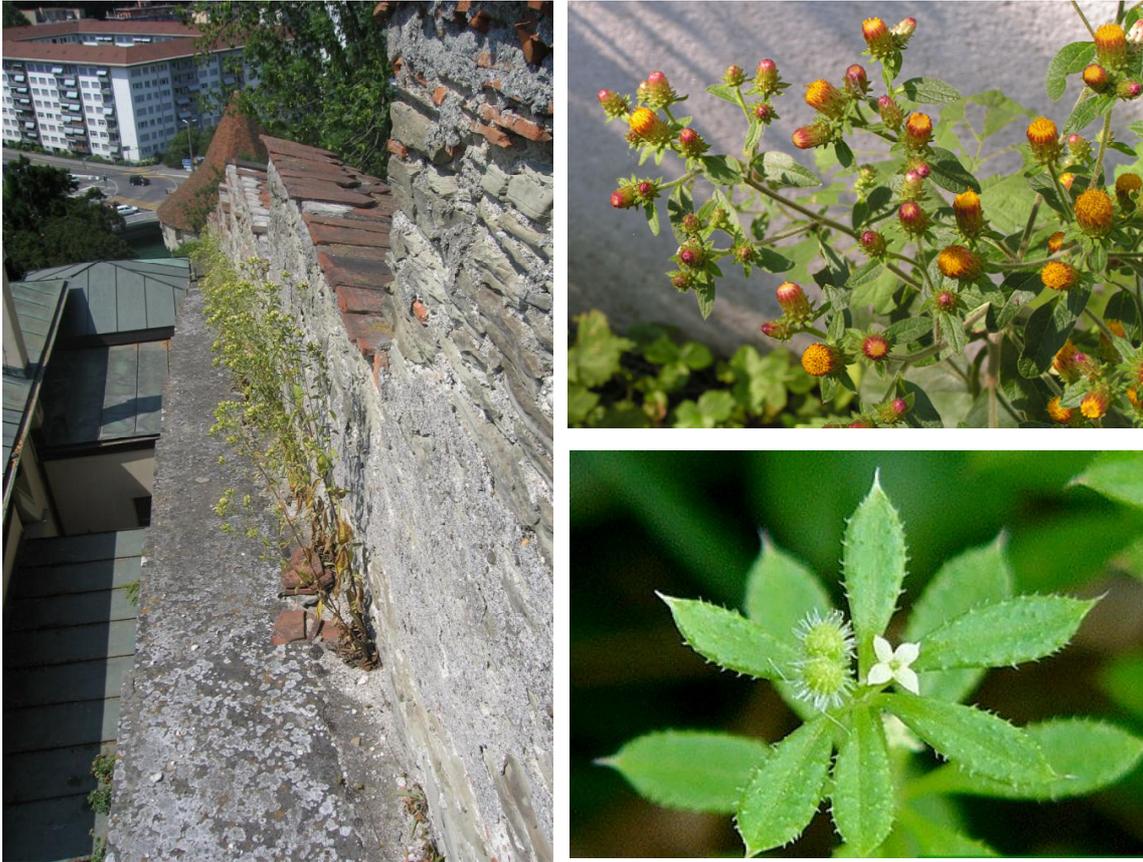
Abb. 14: Links: Saumartig wachsender Dürrwurz-Bestand in stark verwitterter Randfuge des Wehgangs; Rechts oben: Dürrwurz-Blütenstand; Rechts unten: Kleinfrüchtiges Klettenlabkraut (Bilder: Stefan Herfort).

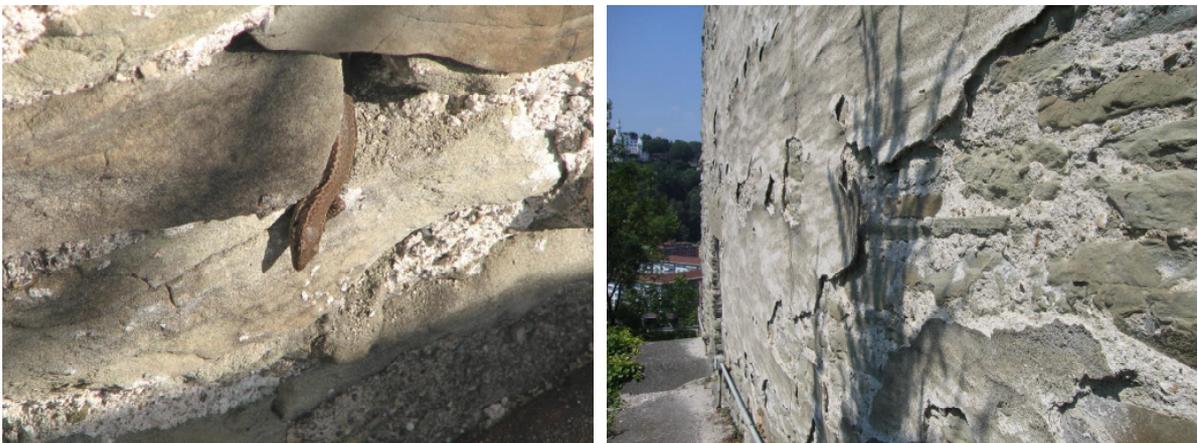
Abb. 15: Links: Mauereidechse an der Süd-Seite der Mauer im Wehrgang-Bereich (Bild: Ruth Ehrenbold). Rechts: Hinter abblätternden Verputzschuppen findet die Mauereidechse ideale Versteckmöglichkeiten (Bild: Stefan Herfort).

Aufgrund der weitgehend flächenhaft durchgeführten Verputzarbeiten auf der S-Seite und der Entfernung des Efeu-Bewuchses wurden die Unterschlupf-, Versteck- und Jagdmöglichkeiten für die Mauereidechse im Mauerbereich stark dezimiert. Es blieben insgesamt nur wenige geeignete Habitatstrukturen (einzelne offene Nischen und Löcher) erhalten. Da jedoch im näheren Umfeld der Mauer in den naturnahen Gärten weiterhin genügend geeignete Le-

Als spezielle Fördermassnahmen für die Mauereidechse wurden an einzelnen Stellen entlang des südlichen Mauerfusses Sandsteinplatten, die bei den Abbrucharbeiten im Wehgangbereich anfielen, zu kleinen Steinhäufen aufgeschichtet.
