# Sanierung der Museggmauer – Abschnitt Luegislandturm – Männlilurm

Halbetappe – West (2007)

Halbetappe – Ost (2008)

## Schlussbericht zur ökologischen Baubegleitung

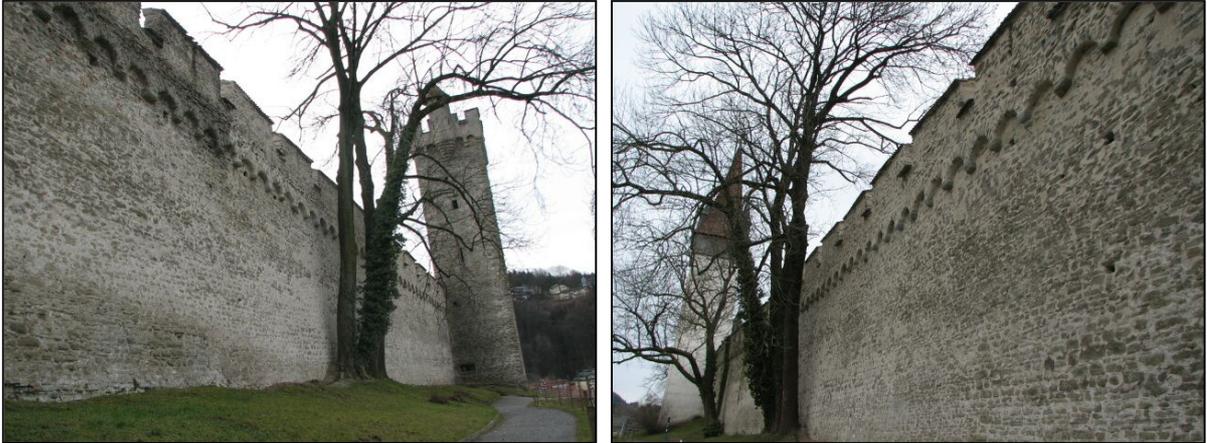
Abb. 1: Der fertig renovierte Abschnitt wirkt optisch sehr lebendig und unterscheidet sich auf den ersten Blick kaum vom noch unsanierten Teil. Fledermäuse nehmen die bewegte Oberfläche mit ihrem Ultraschall wahr und finden so die geeigneten Einschlüpfen (Fotos: Ruth Ehrenbold).

Durch die enge Zusammenarbeit mit den ausführenden Handwerkern wurden auf der Nordseite sehr viele der bestehenden potenziellen und die rezenten Fledermausquartiere erhalten. Im Bereich der Ziegelabdeckungen wurden an zwei Stellen neue Fledermausnischen geschaffen.

Auf der Südseite unter den neuen Stampfbetonplatten des sanierten Wehrgangs wurden wiederum an drei Stellen Fledermaushöhlen ausgespart. Diese Höhlen könnten aber auch von Vögeln und andern Kleintieren genutzt werden.

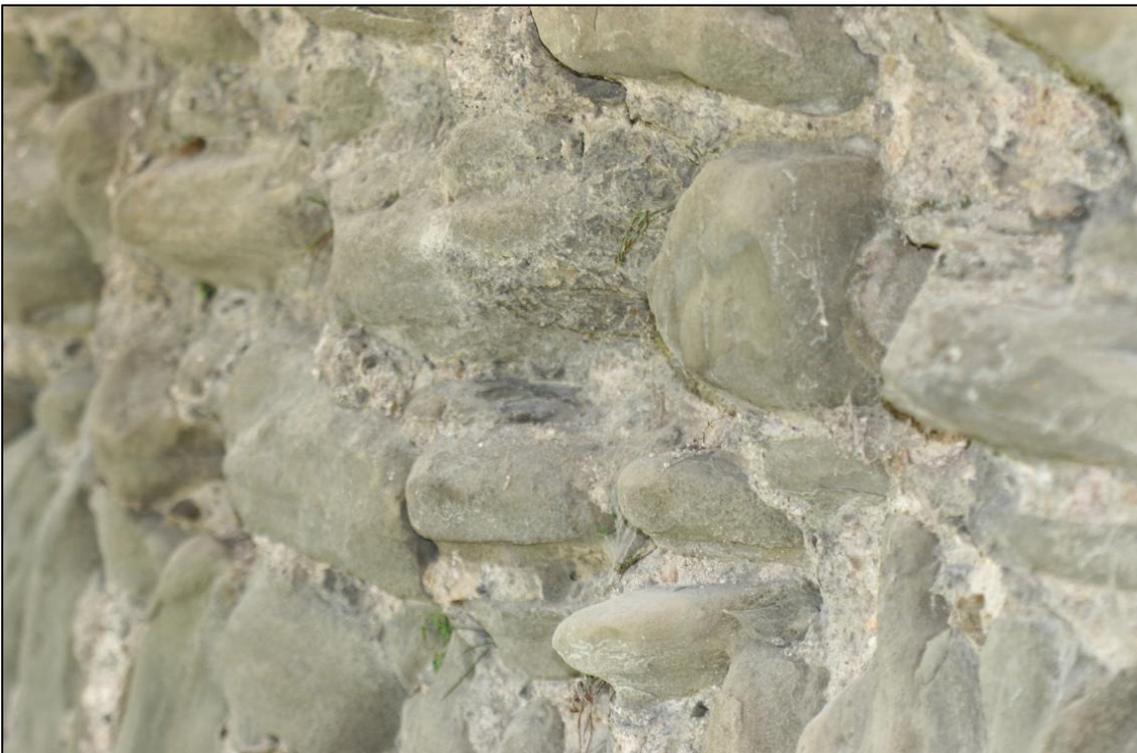
Abb. 5: Typische Verwitterungssituation im Bereich der Mauer-Nordseite ohne Brutplätze. Der Verputz blieb zwischen den stark verwitterten Sandsteinen erhalten, ohne dass geeignete Löcher für Kleintiere entstanden sind (Bild: Sebastian Meyer).

Im Zuge der Kartierungen vom Gerüst aus konnten 2007 und 08 im Bereich der stellenweise recht stark verwitterten Nordseite der Mauer einige weitere potenzielle Mauersegler-Brutplätze (ca. 15) entdeckt werden. Diese können auch von anderen Höhlen- und Halbhöhlenbrütern wie Star, Kohlmeise, Feldspatz, Hausspatz und Hausrotschwanz benutzt werden. Die relativ geringe Zahl zusätzlicher potenzieller Brutplätze hängt massgeblich mit der im Unterschied zum Abschnitt Nölly- bis Männliturm meist deutlich flächigeren Sandsteinverwitterung zusammen, wodurch vor allem Einbuchtungen entstanden sind, die selbst für Halbhöhlenbrüter (= Nischenbrüter) nicht tauglich sind.

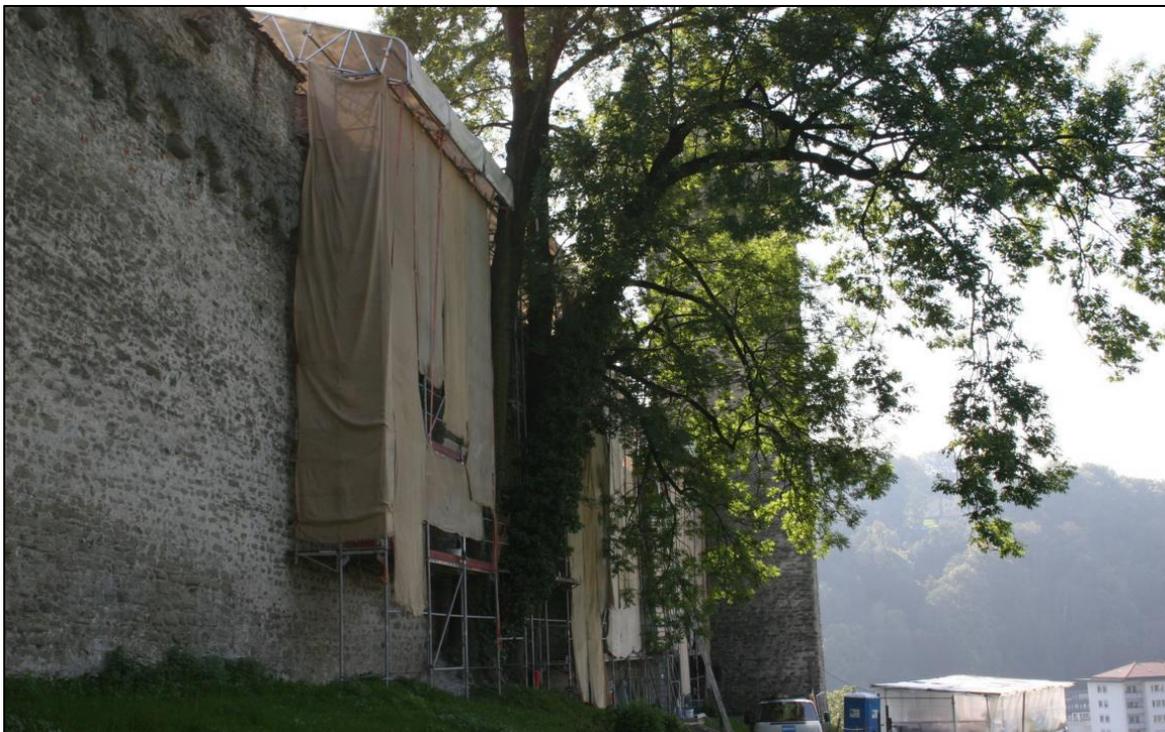
**Abb. 6: Museggmauer und Männliturm (im Hintergrund) mit dem um die dreistämmige Esche herum montierten Gerüst. (Foto: Sebastian Meyer)**

Die dreistämmige Esche, welche unmittelbar am Mauerfuss der Nordseite wurzelt und wächst, wurde auch aus Rücksicht auf das spezielle Balzverhalten der Dohlen erhalten. Es fand lediglich ein geringfügiger Kronenrückschnitt statt, welche die Funktionsfähigkeit des Baums aus der Sicht der Dohlen jedoch nicht beeinträchtigt. Die Erhaltung des Baums erforderte, dass das Gerüst um die Stämme herum geführt werden musste.

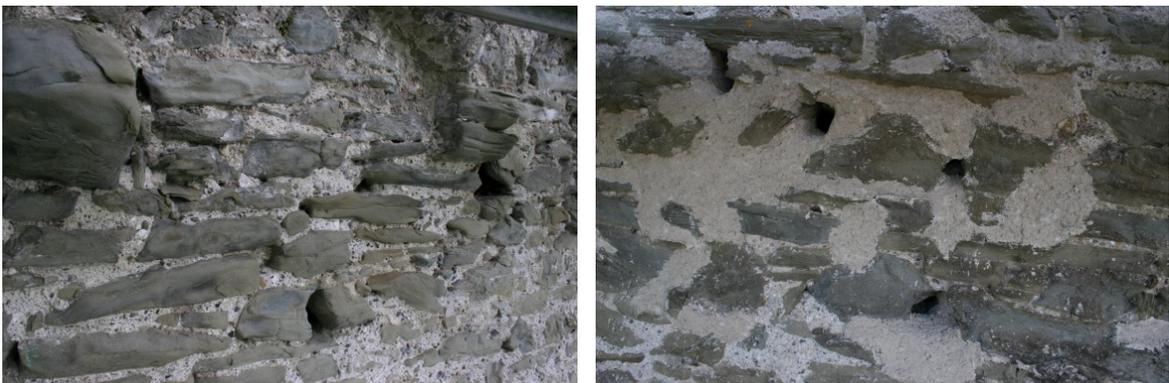
Abb. 7: Mauerabschnitt mit Mauersegler-Brutplätzen sowie weiteren kleineren Löchern für Fledermäuse, Eidechsen, Insekten und andere Kleintiere; vor (links) und nach (rechts) der Sanierung (Bilder: Sebastian Meyer)

Die kartierten Mauersegler-Löcher konnten bei der Sanierung grösstenteils erhalten, teilweise sogar stabilisiert werden. Ebenso konnten die grösseren Nischen für Dohlen erhalten werden, ausserdem sogar 1–2 neue potenzielle Dohlen-Nisthöhlen geschaffen werden. Auch dort, wo im Zuge der Sanierung oder dem Ersatz der Konsolensteine die Eingänge zu den Mauernischen leicht angepasst werden mussten, wurden die Brutplätze im Frühling 2008 wieder durch die Dohlen besetzt. Dies ist nicht selbstverständlich, zeigen doch die bei der Sanierung des Luegislandturms gemachten Erfahrungen zeigen, dass bereits kleinste Veränderungen das Wiederbelegen von Dohlen-Brutplätzen verhindern können. Selbst für den Menschen kaum sichtbare Veränderungen scheinen Dohlen zur Aufgabe eines über mehrere Jahre besetzten Brutplatzes veranlassen zu können, obwohl das Innere der Nische unverändert ist. Beim Luegislandturm könnte aber auch das markant veränderte Gesamterscheinungsbild des Turms zur Nicht-Wiederbelegung der traditionellen Dohlen-Brutplätze beigetragen haben.

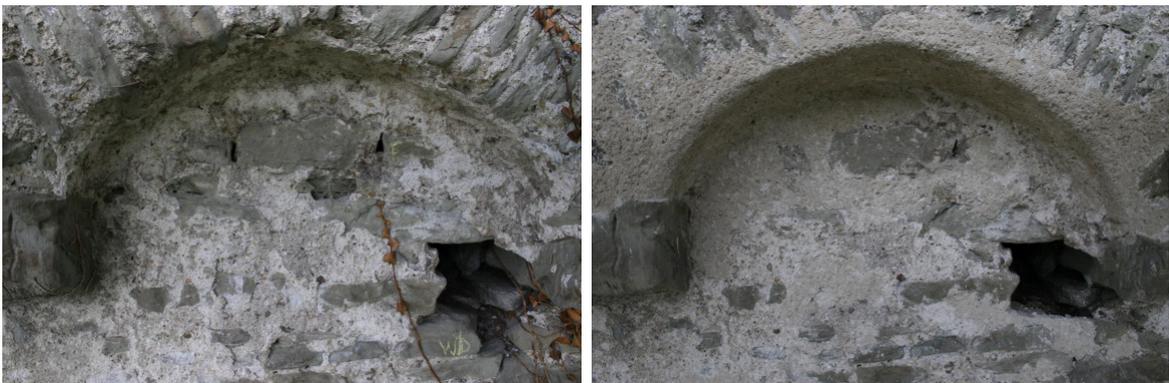
Abb. 8: Mauernische im Arkadenbereich vor und nach der Sanierung (Bilder: Sebastian Meyer)

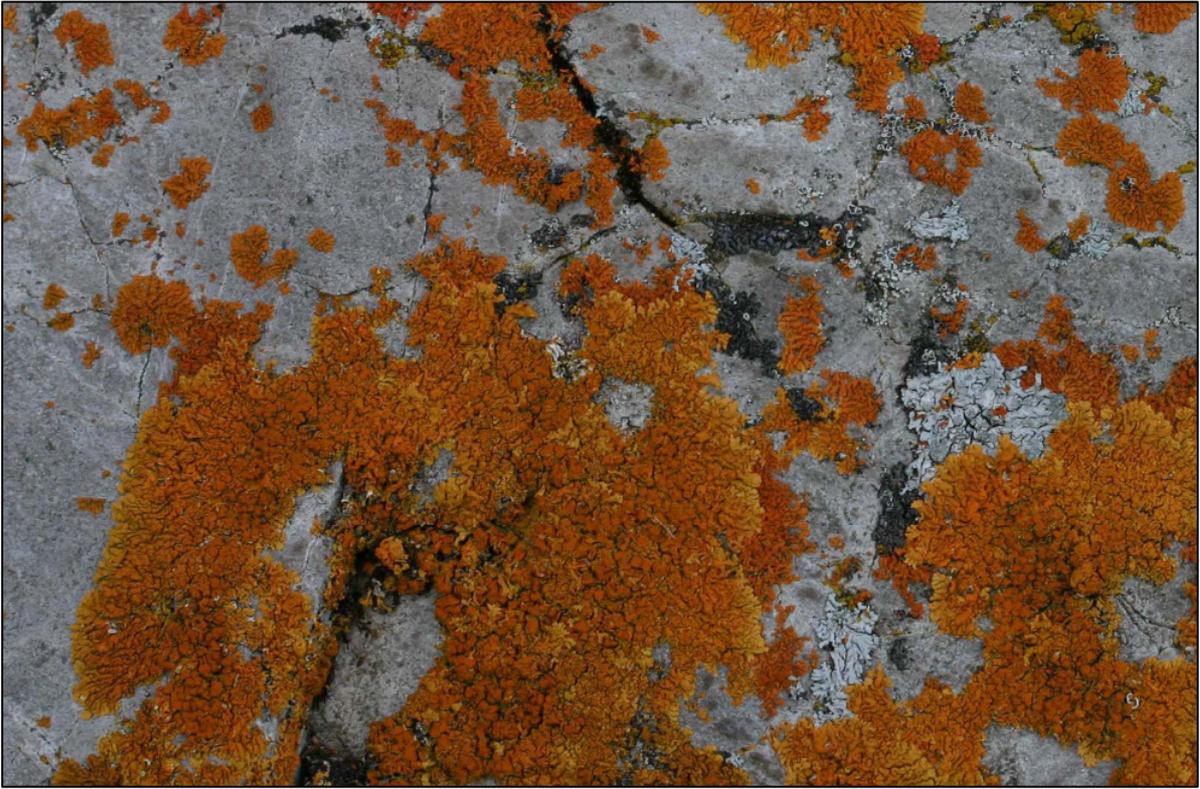
Abb. 9: Die rot-orangen Arten der Gattungen *Xanthoria* und *Caloplaca* sind gute Indikatoren für nährstoffreiche Standorte (Bild: Michael Dietrich).

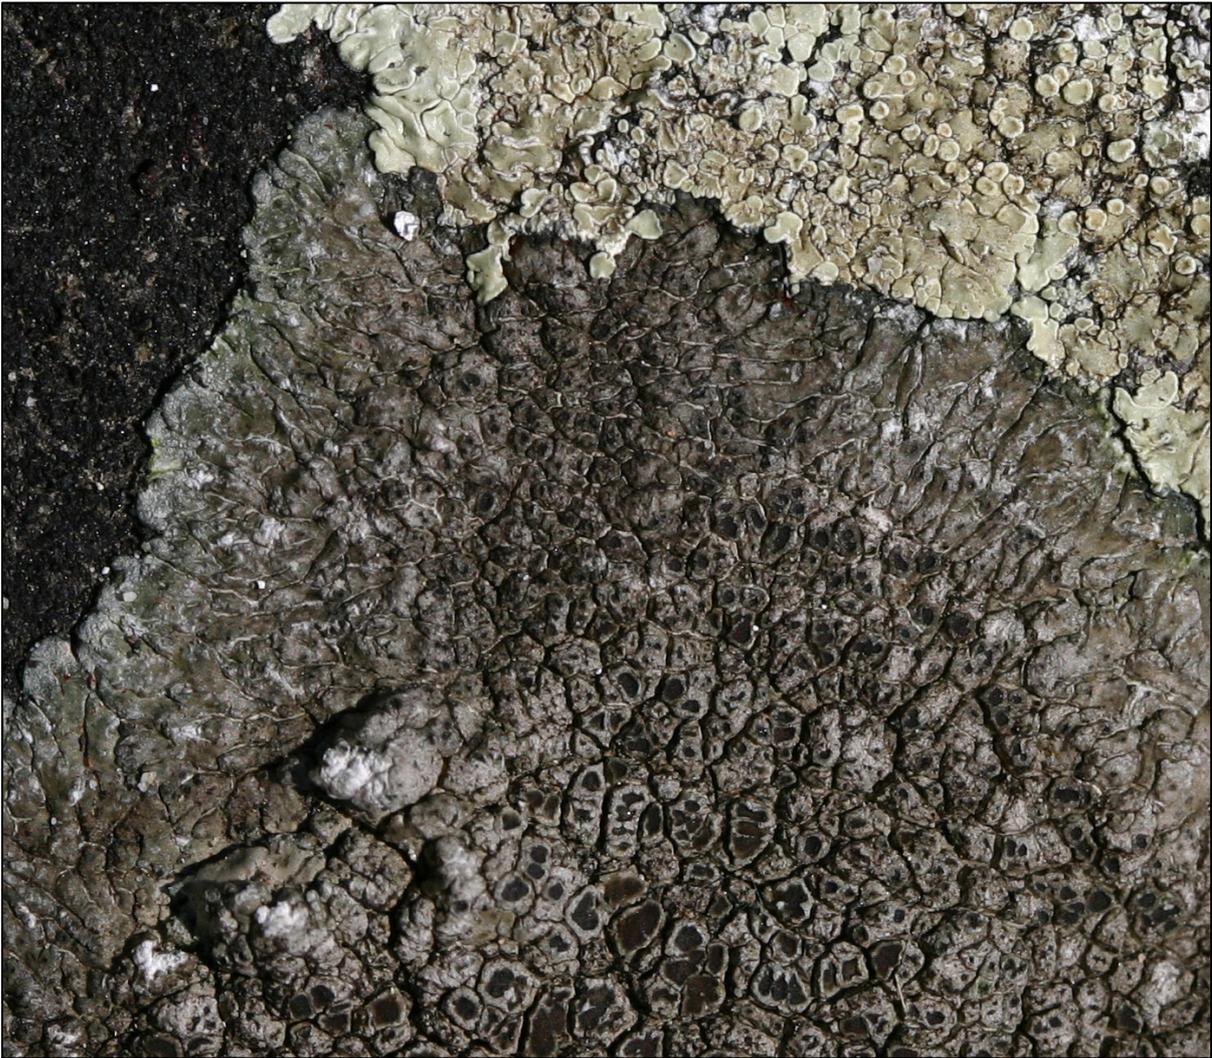
Abb. 10: Vorkommen der sehr seltenen *Lecanora xanthostoma*, die auf eisenreichen Substraten vorkommt (Bild: Michael Dietrich)

Die horizontalen Abdeckungen der Scharten bestehen mehrheitlich aus Dachziegeln, vereinzelt aus Sandsteinplatten. Die Sandsteinplatten sind recht schadhaft, weisen jedoch verschiedenste Flechtenarten auf.

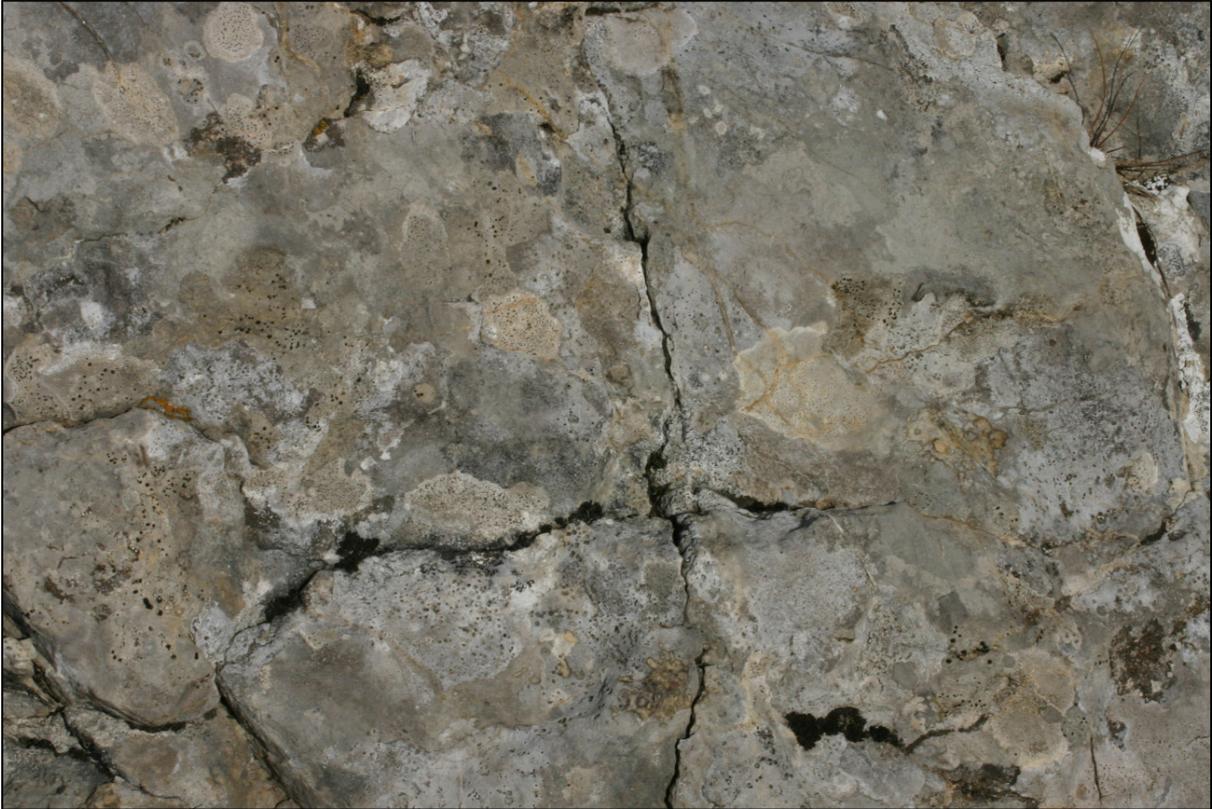
Abb. 12: Endolithische, hauptsächlich im Gestein wachsende Flechten, wie hier auf natürlichem Gesteinsvorkommen, treten an der Museggmauer nur vereinzelt auf (Bild: Michael Dietrich).

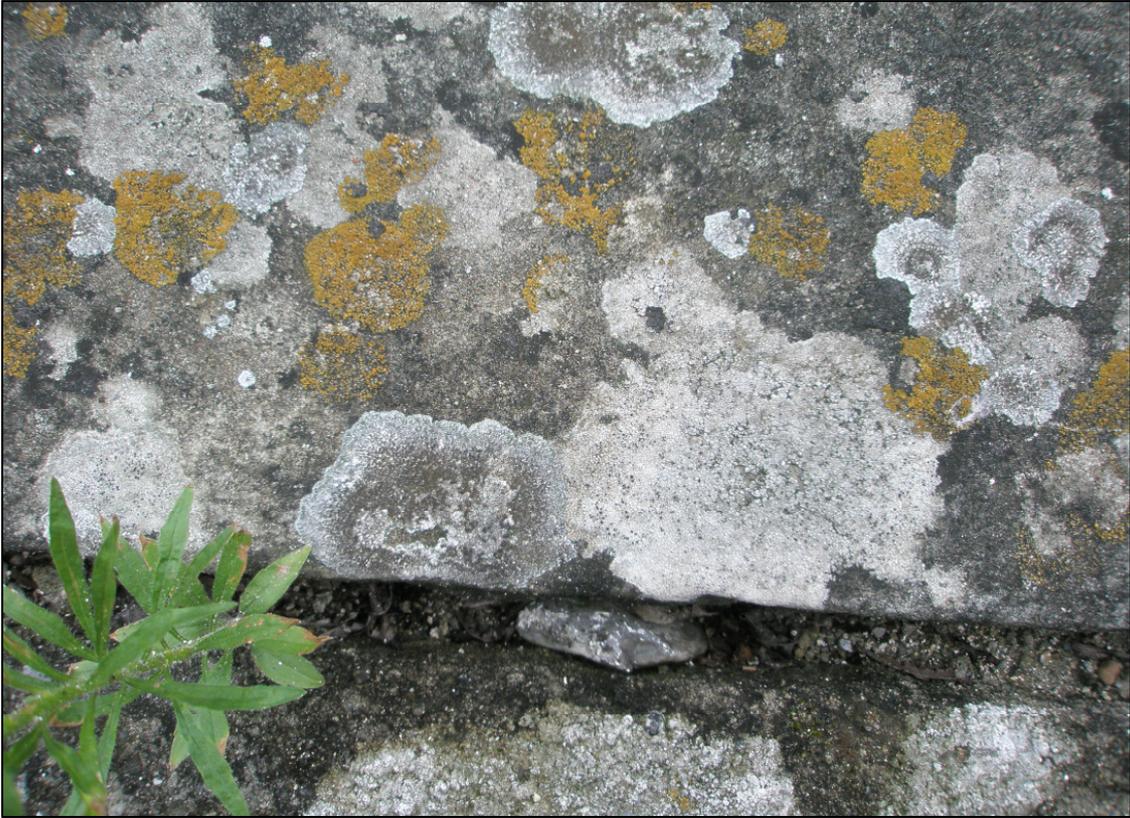
Abb. 13: Die an Flechten artenreichen Sandsteinplatten des Wehrgangs (Bild: Michael Dietrich)

Auf dem aus Zementmörtel bestehenden Teilen des Weges des Wehrgangs finden sich einige Krustenflechten, es handelt sich dabei allerdings um commune und auf karbonatreichem Gestein weit verbreitete Arten. Auf den grossen Sandsteinplatten ist hingegen eine sehr arten- und deckungsreiche Flechtenflora ausgebildet. Da die Platten jedoch in sehr schlechtem Zustand sind, scheint ein Ersatz durch neue Betonplatten unerlässlich.

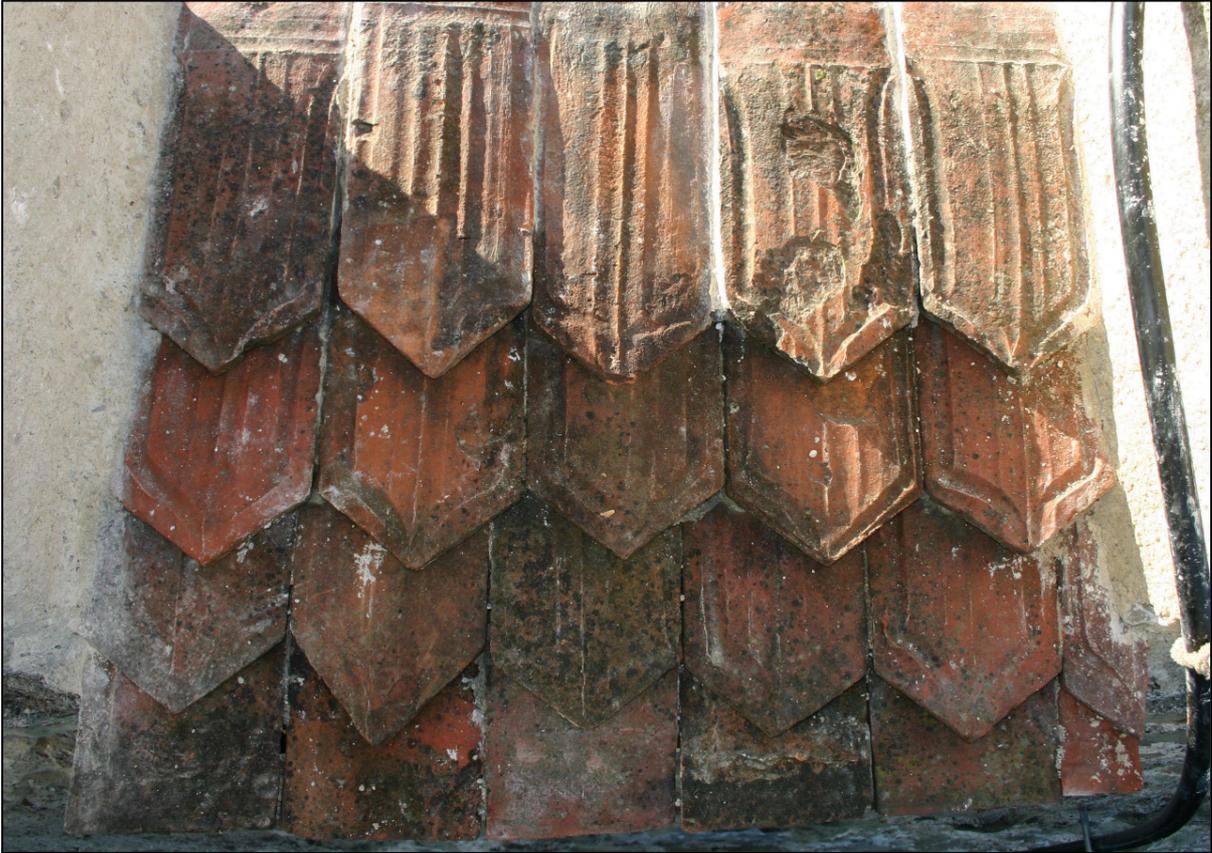
Abb. 15: Die wiederverwendeten alten Dachziegel im Bereich der Scharten (Bild: Michael Dietrich)

Von den Dachziegeln der Zinnen- und Scharfenabdeckungen mussten aufgrund der vorhandenen Schäden im Vergleich zu anderen Abschnitten weniger ersetzt werden. Zur Verwendung kamen bei der Restaurierung durchwegs alte Dachziegel, von denen einzelne bereits einen Flechtenbewuchs aufweisen.

Die Restaurierungsarbeiten sind aus lichenologischer Sicht auch für die Ziegel der Zinnenabdeckungen und Scharfen gut verlaufen. Auch wenn ein Teil der ursprünglichen Flechtenvegetation der Restaurierung zum Opfer fiel, konnten viele Arten und Individuen erhalten werden. Da das Potential für Gesteinsflechten auf den erhöhten Zinnen nach wie vor gross ist, können Verbreitungseinheiten der verbliebenen Flechtenlager in nächster Zukunft für eine Wiederbesiedlung auf den ersetzten Ziegeln sorgen.

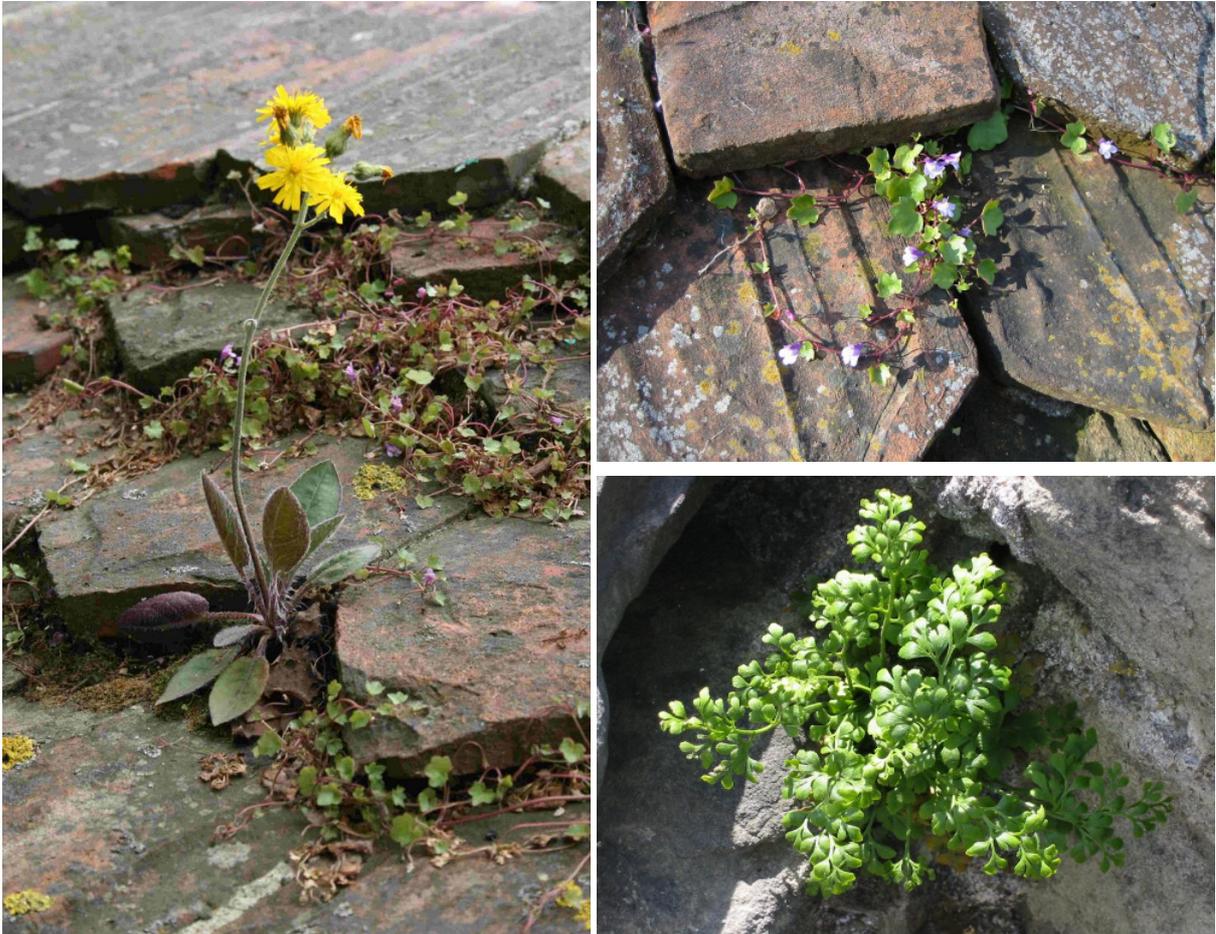
Abb. 16: Links: Mauerzymbelkraut-Gesellschaft mit Wald-Habichtskraut im Bereich der Ziegelabdeckungen. Rechts oben: Mauerzymbelkraut; Rechts unten: Mauerrauhe in Mauerfuge der Nordseite (alle Bilder: Sebastian Meyer)

- **Mauerzymbelkraut-Gesellschaft:** Diese vom teppichartig wachsenden Mauerzymbelkraut geprägten Bestände siedeln sich charakteristischerweise im Bereich Ziegelabdeckungen der Zinnen an. Die Mauerzymbelkraut-Gesellschaft bevorzugt gegenüber der Mauerrauten-Gesellschaft nährstoffreichere und weniger stark austrocknende Standorte. Humusreiche Feinerdeanreicherungen zwischen den Ziegeln begünstigen ihre Ansiedlung. Typische Begleiter der Bestände sind Wald-Habichtskraut (*Hieracium murorum*), Tüpfel-Johanniskraut (*Hypericum perforatum*), Wald-Erdbeere (*Fragaria vesca*) und Berg-Weidenröschen (*Epilobium montanum*).

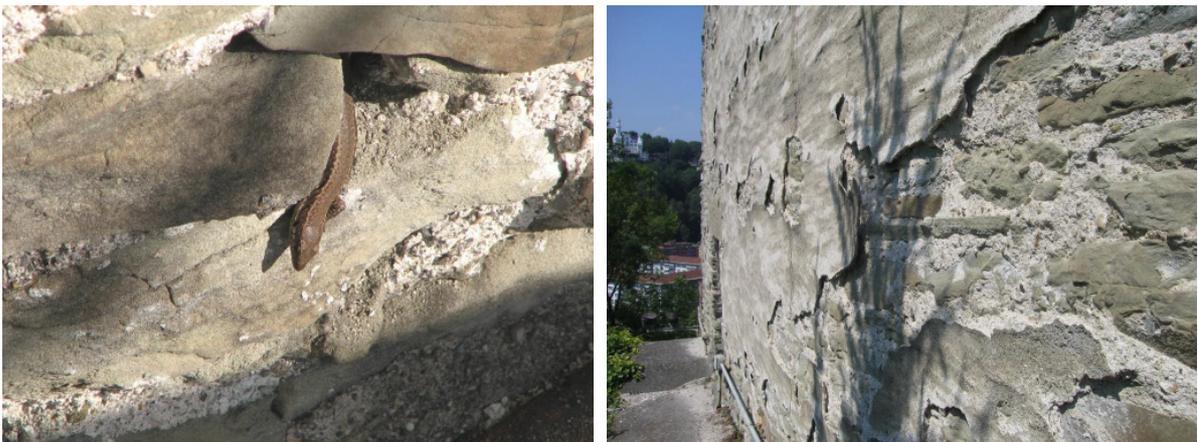
Abb. 17: Links: Mauereidechse an der Süd-Seite der Mauer im Wehrgang-Bereich (Bild: Ruth Ehrenbold). Rechts: Hinter abblätternden Verputzschuppen findet die Mauereidechse ideale Versteckmöglichkeiten (Bild: Stefan Herfort).
