Sanierung der Museggmauer – Abschnitt Zytturm

Schlussbericht zur ökologischen Baubegleitung

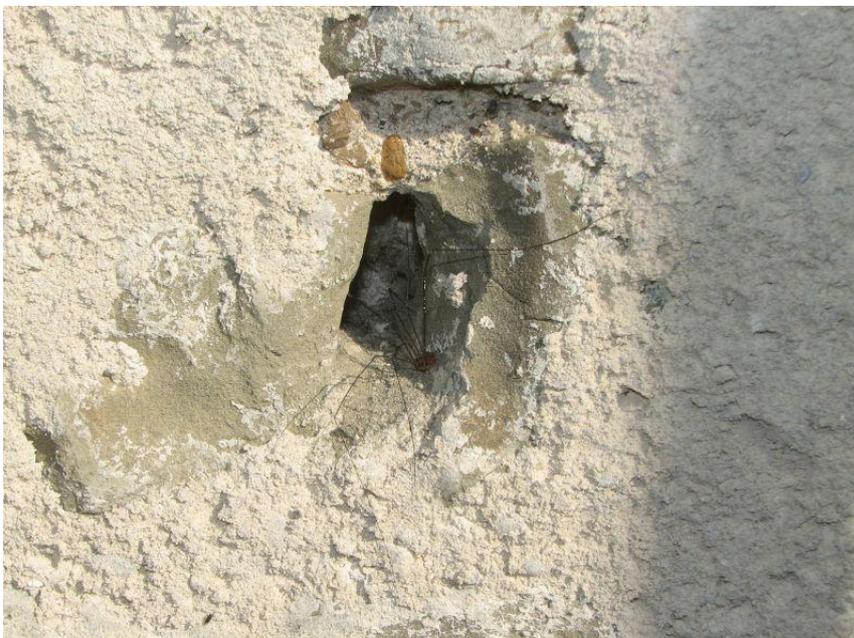
Abbildung 6: Kaum fertig saniert, sind schon erste Untermieter eingezogen. Hier zwar keine Fledermaus, aber ein filigraner Weberknecht.

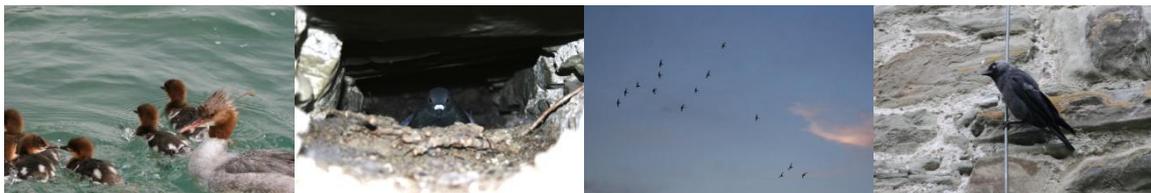
Abbildung 7: Gänsesägermutter mit Jungen, Strassentaube, Mauersegler, Dohlen. (Fotos: Sebastian Meyer)

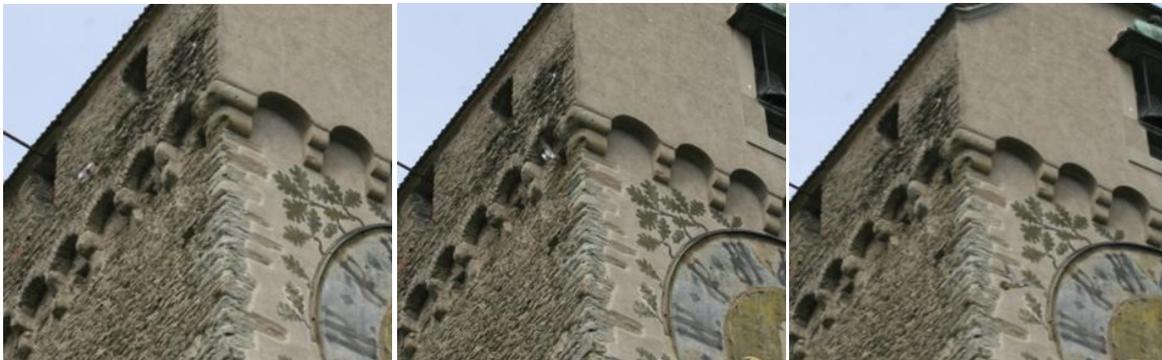
Abbildung 8: Ein anfliegendes (links; zwischen den zwei Fenstern der Westfassade), landendes (Mitte; in der südlichsten Arkadenbogen in der Westfassade) und abfliegendes (rechts; links der Ziffer IX des Zifferblatts auf der Südseite) Gänsesäger-Weibchen. (Fotos: Sebastian Meyer)

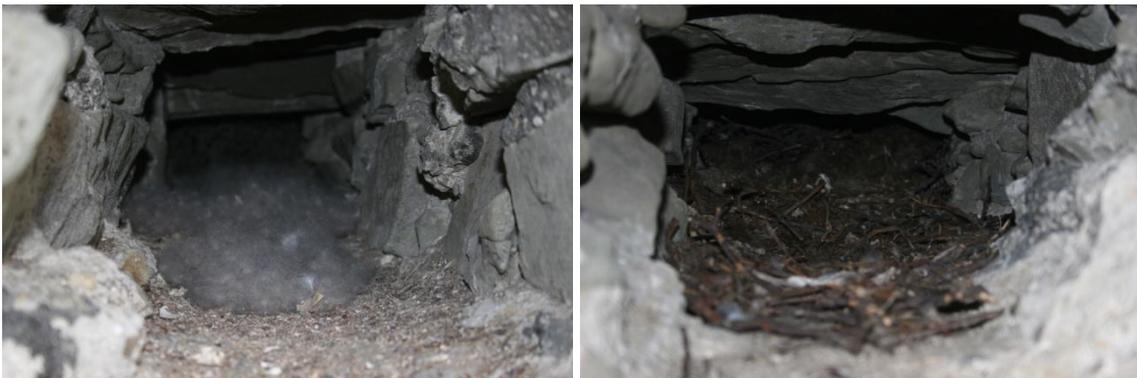
Abbildung 12: Ein Gänsesäger-Nest mit Dunenfedern (links) und Dohlen-Nest mit Ästchen (rechts). (Fotos: Sebastian Meyer)
