# Sanierung der Museggmauer – Abschnitt Zytturm – Schirmerturm

## Schlussbericht zur ökologischen Baubegleitung

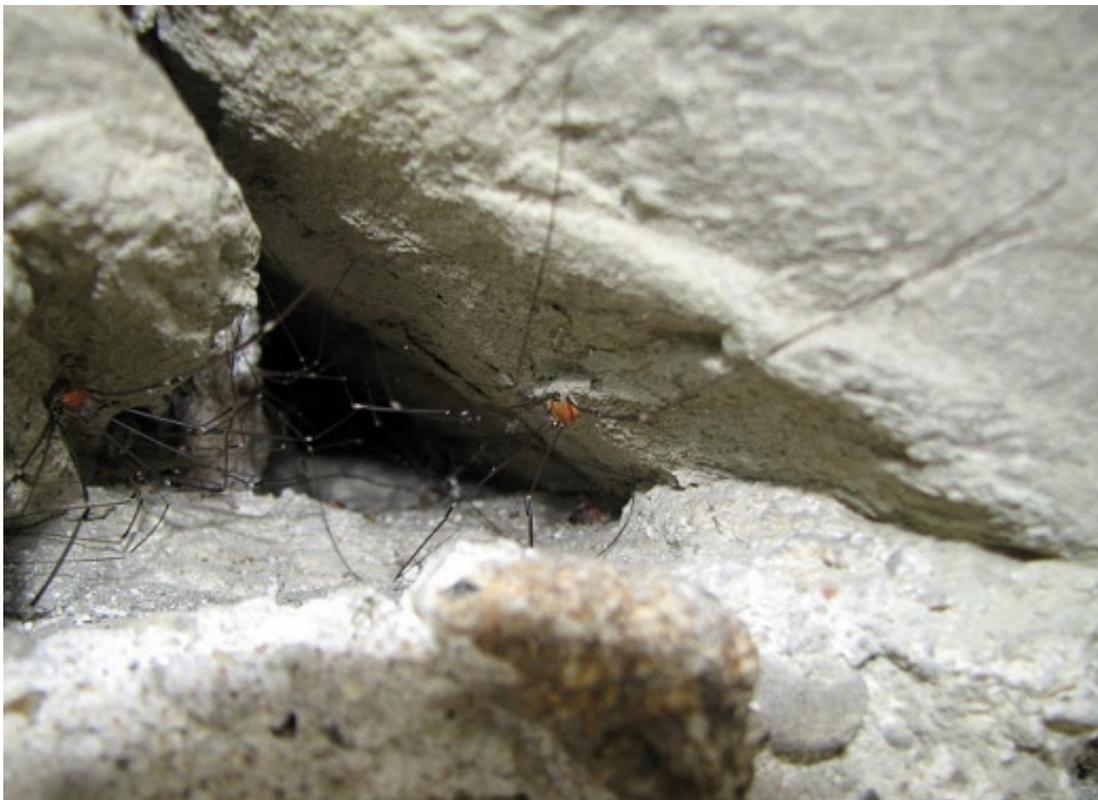
Der ganze nördliche Mauerabschnitt wies zwar zahlreiche Spalten und Löcher auf, die als Fledermausquartiere in Frage gekommen wären, doch brachten Untersuchungen vom Gerüst aus keine Nachweise einer Besiedelung.

Abbildung 1: Solche Nischen können nicht nur Fledermäusen dienen, sondern bieten allerhand Kleintieren (hier Weberknechte) Unterschlupf. (Foto: Ruth Ehrenbold)

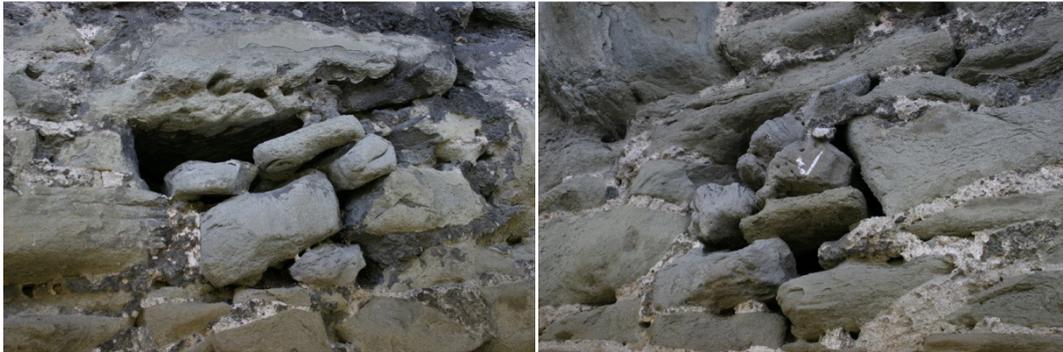
Ganz anders verhält es sich auf der Nordseite. Hier finden sich dank wenig verputztem, stellenweise recht stark verwittertem Mauerwerk viele, kleinere Löcher, welche von Höhlen- und Halbhöhlenbrütern benutzt werden (Mauersegler, Star, Kohlmeise, Feldspatz, Hausspatz, Hausrotschwanz, Kleiber). Jedoch sind viele Sandsteine durch flächige Verwitterung rund abgenutzt, weshalb Löcher und Einbuchtungen besonders im Bereich der Zinnen weitgehend fehlen. Dort sind teilweise Zentimeter dicke Sandstein- und Verputzteile herausgefallen, ganz besonders in der Ecke gegen den Schirmerturm, wo ein Arkadenbogen praktisch vollständig zerstört war. So sind die verwitterten Stellen selbst für Halbhöhlenbrüter (= Nischenbrüter) wenig bis gar nicht tauglich. In mittleren Höhen blieb der Verputz zwischen den Sandsteinblöcken an vielen Stellen gänzlich erhalten, ohne dass Löcher für Kleintiere entstanden wären. Im Bereich zwischen Zinnen und Arkadenbögen sind an vielen Stellen Gehölze und Efeu gewachsen, welche zusätzliche Mauerschäden verursachten und mögliche Brutplätze unbrauchbar machten.

Abbildung 5: Ausschnitt aus der Nordseite mit einem Dohlen-Brutplatz (links) und Ausschnitt aus der Nordseite mit einem Mauersegler-Brutplatz (rechts). (Fotos: Sebastian Meyer)

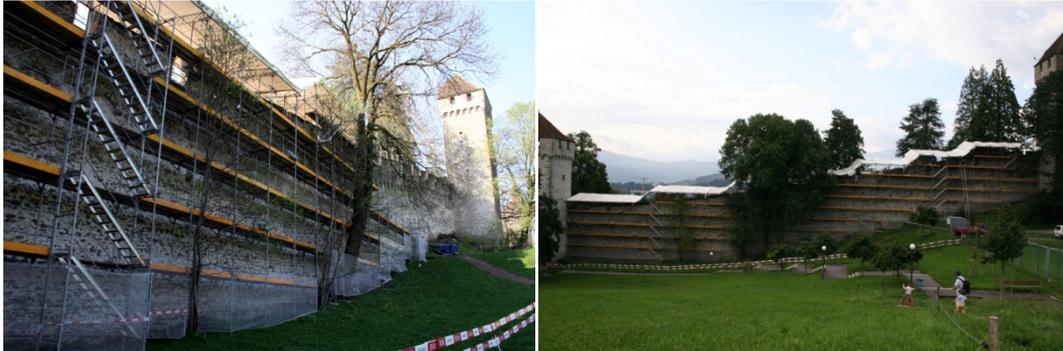
Abbildung 8: Gerüst auf der Nordseite mit Gerüst nur in der östlichen Hälfte (links) und mit Gerüst über die ganze Länge (rechts). (Fotos: Sebastian Meyer)

Um den Mauerseglern während der Brutzeit von Ende April bis Mitte Juli den Zugang zu ihren angestammten Brutplätzen zu ermöglichen, wurde beim Gerüstbau besondere Rücksicht genommen. Als erstes wurde auf der Nordseite, im Gegensatz zur Südseite, auf ein Gerüstnetz verzichtet. Als zweites wurde das Gerüst in zwei Etappen aufgebaut, zuerst die östliche Hälfte, ab Mitte Juli auch die westliche Hälfte. Denn in der westlichen Hälfte befinden sich mehr Mauersegler-Brutplätze als in der westlichen. Dies ermöglichte jenen

Mauersegler-Brutpaaren in der westlichen Hälfte ein mehr oder weniger ungestörtes Brutgeschäft.

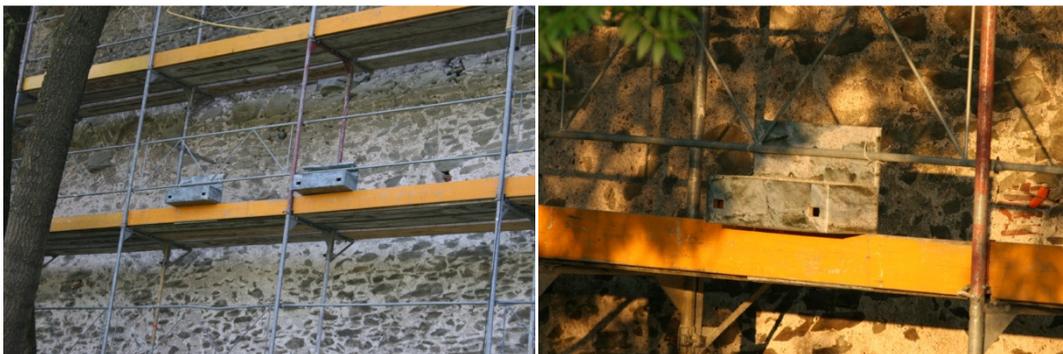
Abbildung 9: Mauersegler-Nistkästen am Gerüst montiert (Fotos: Sebastian Meyer)

Isoliertere Mauersegler-Brutplätze wurden vom Gerüst verdeckt. Diese Brutplätze waren für Mauersegler nur äusserst schwierig zugänglich. Deshalb wurden möglichst genau vor diesen Löchern speziell angefertigte und mit einem auf eine Blache gedruckten Foto eines Museggmauerstücks verpackte Mauersegler-Nistkästen (jeweils Doppelkästen) am Gerüst montiert, um den Mauerseglern einen Ersatz anzubieten. Ausserdem wurden die querverstrebten Hansläufe im Anflugbereich durch einfache Handläufe ersetzt. Leider wurde kein einziger dieser Kästen angenommen. Auch kein einziger Brutplatz hinter dem Gerüst wurde besetzt – gemäss Expertenwissen keine Überraschung. Entsprechend darf auch in Zukunft nicht auf die spezifischen Schutzmassnahmen für Mauersegler verzichtet werden.

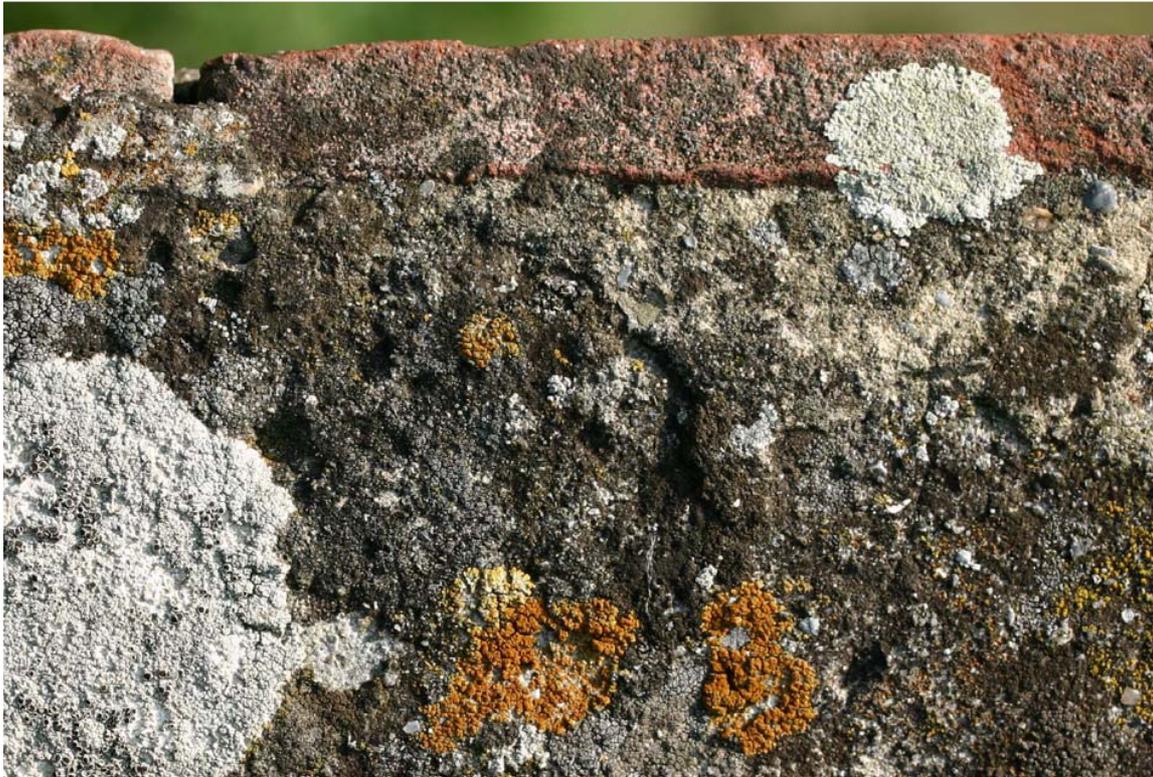
Die südexponierten Wände des Wehrgangs sind, abgesehen von zwei kleineren schadhafte Stellen, flächig verputzt. Der Zustand des relativ alten Putzes ist in diesem für Besucher zugänglichen Bereich gut und die Wände weisen entsprechend eine hohe Flechtendeckung und eine artenreiche Flora auf.

Abbildung 15: Attraktiver Anblick der für Flechten wertvollen, verputzten Wand des Wehgangs. (Foto: Michael Dietrich)

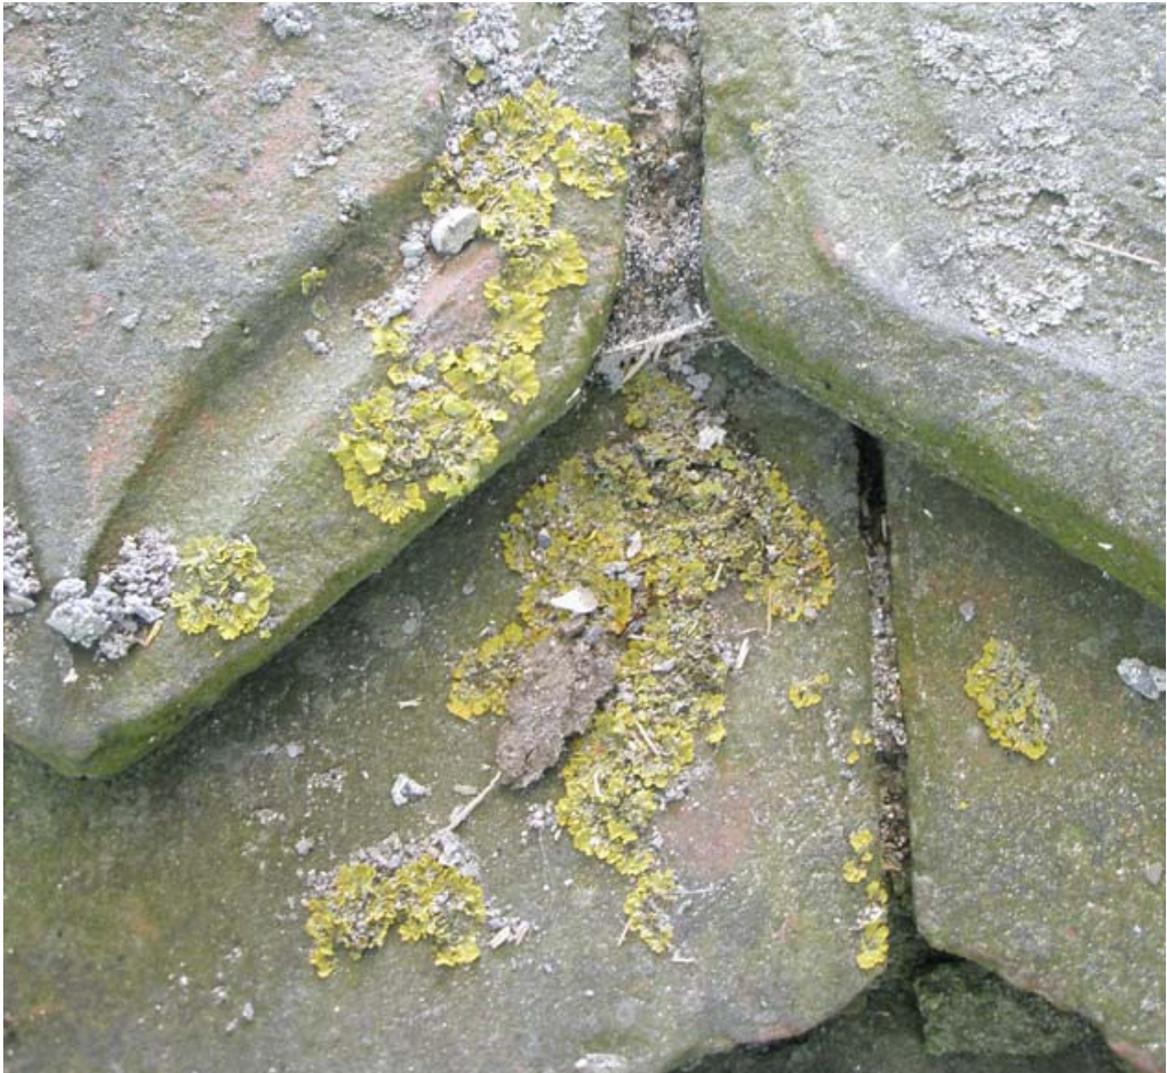
Die Dachziegel sind selbst weitgehend in einem guten Zustand. Zwischen ihnen sind zur Festigung jedoch wiederum regelmässig Stellen mit Zementmörtel vorhanden. Die auf der Ziegelabdeckung wachsende Flechtenflora ist insgesamt deckungs- und artenreich. Es sind verschiedene Flächen mit einer für unbeeinflusste Dachziegel typischen Artenzusammensetzung aus diversen Krustenflechten vorhanden. Für die Vielfalt der Arten spielt die Lage unter den vorhandenen Baumkronen eine wesentliche Rolle, einerseits

aufgrund der mit Nährstoffen angereicherten Regentraufe, andererseits aufgrund der idealen Verhältnisse für die Vögel, insbesondere die Dohlen. Es ist entsprechend reichlich Vogelkot vorhanden, welcher durch den düngenden Effekt dafür sorgt, dass sich auch diverse nitrophile Blattflechten auf den Dachziegeln ansiedeln konnten. Erstmals an der Museggmauer wurde darunter auch die sehr düngungstolerante Blattflechte *Physcia dubia* beobachtet. Neben den für Dachziegel atypischen Flechten sind in diesem Bereich auch der stellenweise üppige Moosbewuchs, die krautigen Pflanzen und die aufkommenden Gehölze augenfällig.

Abbildung 16: Die düngungstolerante Flechtenflora mit der gelben Blattflechte *Xanthoria parietina* auf den Dachziegeln im Bereich der ausladenden Baumkronen. (Foto: Michael Dietrich)

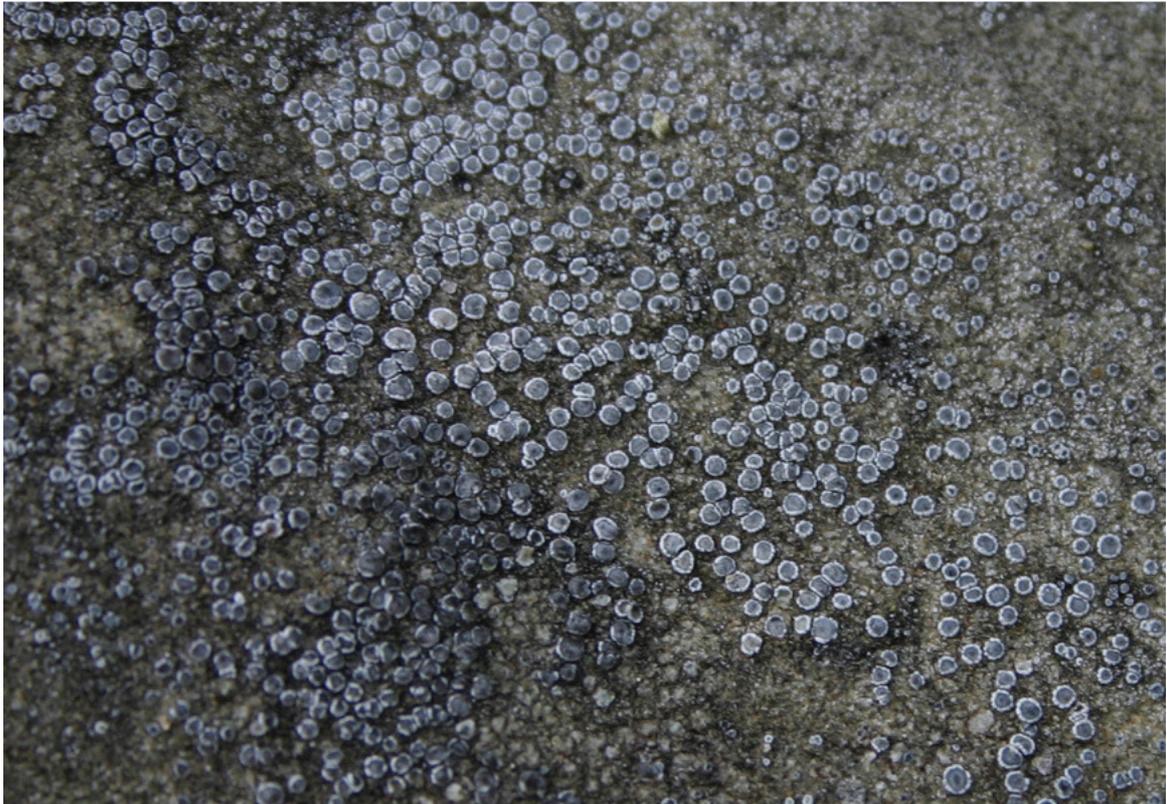
Abbildung 18: *Lecanora crenulata*, eine typische Krustenflechte auf den zahlreich erhalten gebliebenen Sandsteinflächen. (Foto: Michael Dietrich)

Auf der Nordseite waren auch etliche der Kämpfersteine zu ersetzen. Der Ersatz verursachte keine Probleme, weil für deren Verankerung keine tiefen Bohrungen durchgeführt wurden und so entsprechend kein verunreinigtes Wasser über die darunter liegenden Mauerteile gelangen konnte.

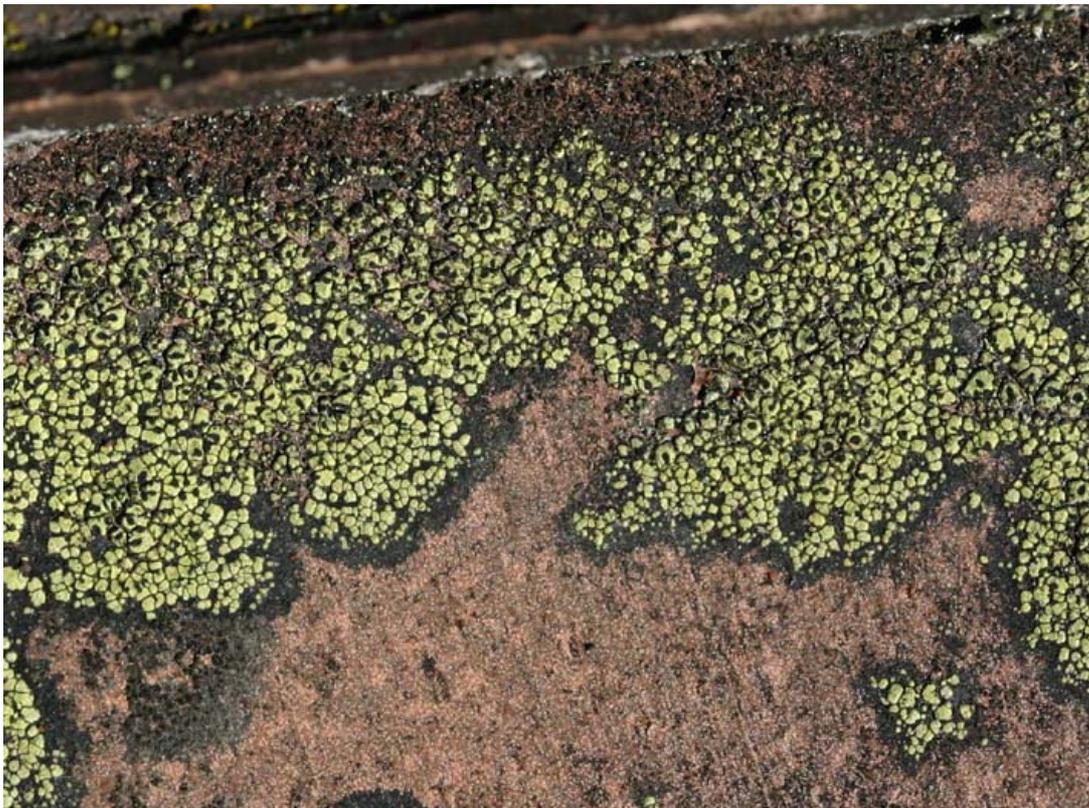
Abbildung 19: Die Krustenflechte *Rhizocarpon lecanorinum*, eine mit den alten Dachziegeln auf die Museggmauer gebrachte, attraktive Art. (Foto: Michael Dietrich)

V.a. aufgrund der zahlreichen Flickstellen mit Zementmörtel, aber auch des reichlichen Moosbewuchses mit darin wachsenden krautigen Pflanzen und dem Vorkommen von Gehölzen musste eine grosse Mehrheit der Dachziegel ersetzt werden. Zur Verwendung kamen bei der Restaurierung durchwegs alte Dachziegel, von denen einzelne bereits einen Flechtenbewuchs aufweisen. Da die verwendeten Ziegel aus einer ländlichen Gegend stammen, wurden auch Flechtenarten auf die Museggmauer gebracht, die bisher nicht beobachtet werden konnten: *Acarospora fuscata*, *Diposchistes scruposus*, *Parmelia conspersa* und *Rhizocarpon lecanorinum*. Die Arten stellen eine Bereicherung für die Museggmauer dar und es wird interessant sein zu beobachten, wie sich die zahlreichen Flechtenlager in der städtischen Umgebung entwickeln werden.
